# 声频动力头回转马达径向自由运动的危害及对策研究

针对声频动力头回转马达紧固螺栓出现松动、断裂等问题, 分析螺栓松动、断裂的原因为径向配合度较松、马达存在较大径向自由运动空间所致。在高频振动工况下, 径向配合度较松会加速螺栓的松动及断裂, 为此研制了一种定位防松结构, 限制马达与框架间的径向运动。经试验及工程化取样验证, 解决了螺栓松动、蠕变断裂问题, 达到预期效果。

# Study on the Hazard of Radial Free Movement of Acoustic Frequency Power Head Rotary Motor

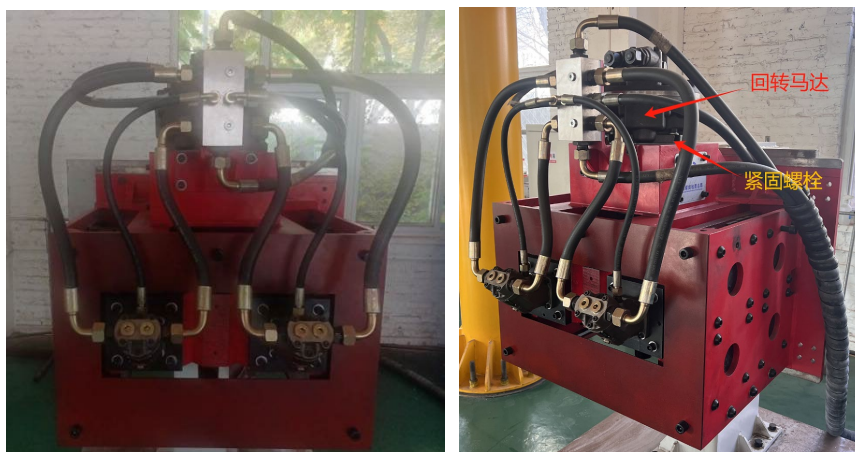
声频动力头是该钻机的关键核心部件(见图1),主要包括低速大扭矩回转马达、高速马达、减振联轴器、轴承等成品件,以及动力头箱体、主轴、偏心振子、减震块等关键加工件。并由此构成声频动力头回转机构和振动机构。回转机构通过低速大扭矩回转马达、减振联轴器和主轴带动钻杆实现回转钻进动作,振动机构通过高速马达驱动偏心振子产生高频振动实现振动钻进动作。因此,声频动力头具有回转钻进、振动钻进及回转加振动钻进三种钻进工作方式。在实际工作中,发生了低速大扭矩回转马达紧固螺栓松动、蠕变断裂现象,影响了钻机的使用性能。

Figure 1. Acoustic frequency power head

图1. 声频动力头

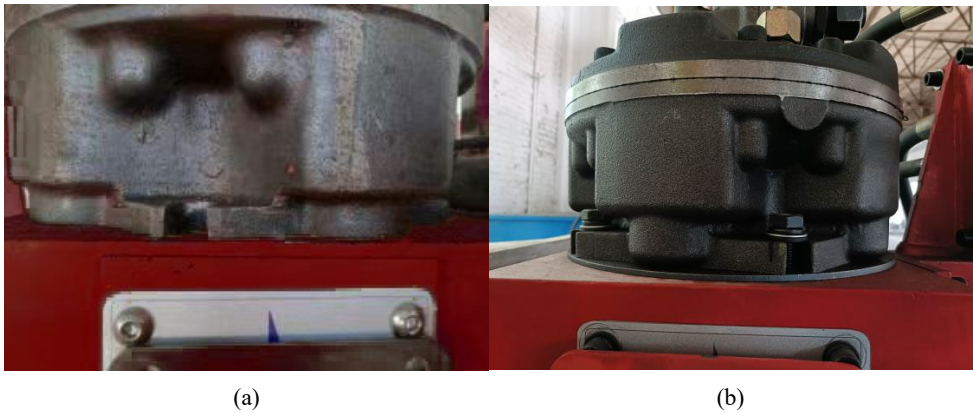
将回转马达与定位垫板组装, 再将组装好的回转马达与定位垫板装入框架, 通过紧固螺栓将马达、定位垫板、框架紧固在一起, 见图 5 所示。

Figure 5. Installation and positioning of the anti-loosening structure. (a) Before installation; (b) After installation  
图 5. 安装定位防松结构。(a) 安装前; (b) 安装后

声频动力头回转马达定位防松紧固新结构安装完毕后, 经过工程测试, 效果明显, 紧固螺栓未产生松动、蠕变剪切情况。

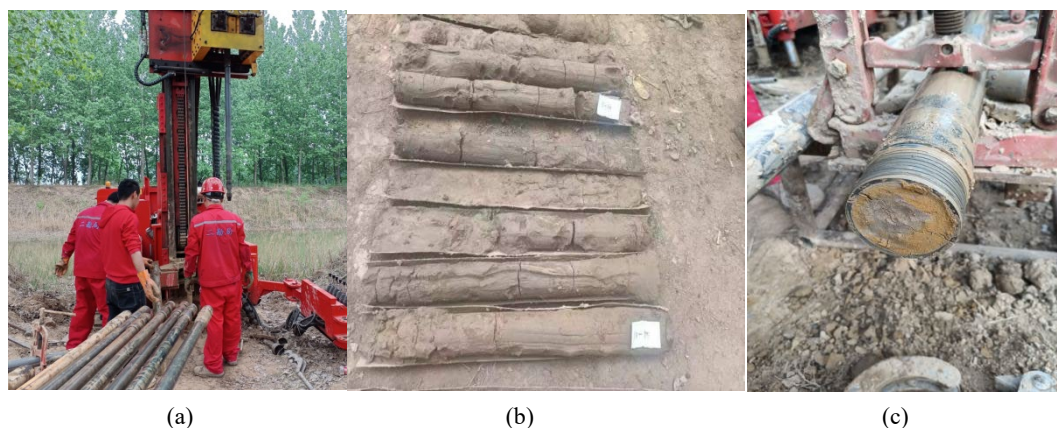
获取了原状高保真地层样品。现场取样见图 6。

**Figure 6.** Field sampling. (a) Site drilling; (b) to obtain silt and clay samples; (c) to obtain sand samples  
**图 6.** 现场取样。(a) 现场钻进；(b) 获取粉土、黏土样品；(c) 获取砂样

在工程应用钻进过程中回转马达未出现径向自由运动、未出现紧固螺栓松动及断裂现象，有效避免了多次的停机检修重复紧固螺栓工作，保证施工作业连续进行，提高了钻进效率和经济效益。同时减轻了操作工人的劳动强度，增强了安全生产可靠性，得到业内好评。
