# 一种煤矿用电液控换向阀过滤器滤网扭曲变形问题分析

北京天玛智控科技股份有限公司, 北京

# Analysis on Distortion of Filter Screen of Electric Hydraulic Controlled Reversing Valve in Coal Mine

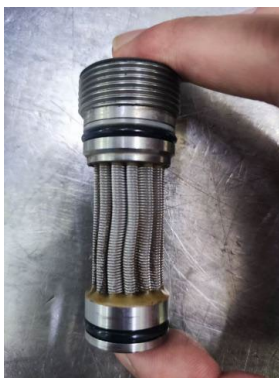
**Figure 1.** Mine return filter  
**图 1.** 矿方返回过滤器

观察从矿上寄回的 3 件问题过滤器组件，发现折叠过滤网都存在一定程度的扭曲变形现象，且扭曲方向一致，都是在滤网中心位置塑性变形最大，从螺纹端面一侧俯视方向看过滤网逆时针弯曲变形，具体如图 1 所示。测量 3 个过滤器总体尺寸，高度都满足图纸要求，说明除过滤网外过滤器整体未发生明显的塑性变形[3]。

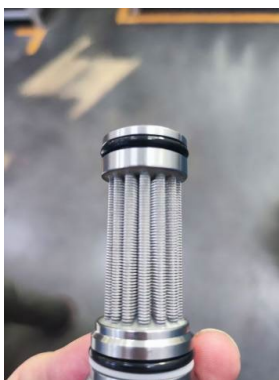
**Figure 2.** New filters that have never been used in the workshop  
**图 2.** 车间未使用过的新过滤器

取车间未用过的多个同型号过滤器，观察折叠过滤网外表面都没有发生扭曲变形，未使用过的过滤器滤网如图 2 所示。测量车间 5 个未使用过的同规格的过滤器总体高度，尺寸都满足图纸要求，且这些尺寸覆盖矿上寄回的 3 个过滤器的高度尺寸范围，进一步说明矿上寄回的 3 个过滤器高度方向未发生明显的塑性变形。

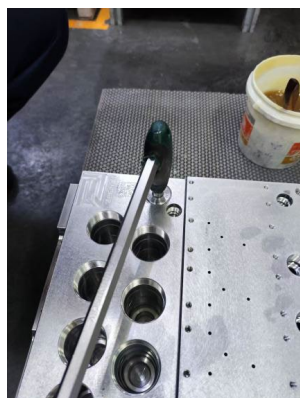
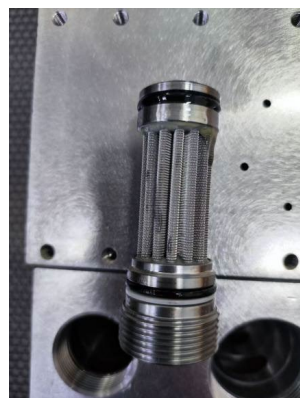
**Figure 3.** Pictures of new filters that have never been used in the workshop being assembled and disassembled  
**图 3.** 车间未使用过的新过滤器组装和拆解图片

(a) Assembly of new filters  
(a) 新过滤器组装

(b) Disassembly of new filters after assembly  
(b) 组装后拆解新过滤器

将车间未使用过的过滤器按照主阀组装工艺组装到主阀阀体上, 再从主阀阀体上拆除, 观察拆除下来的过滤器的折叠过滤网状态, 折叠过滤网外观未发生任何扭曲现象。过滤器装在主阀阀体上的和拆下来的照片如图 3 所示。观察拆下来的过滤器, 折叠过滤网未发生肉眼可见的扭曲现象, 说明组装过滤器过程不会造成折叠过滤网的扭曲变形[4]。

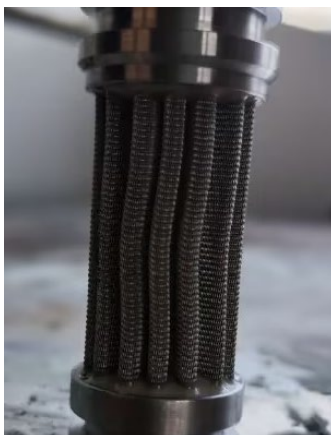
Figure 4. Picture of the new filter heating furnace after 3 min at 350℃  
图 4. 新过滤器加热炉 350℃保温 3 min 后图片

考虑到折叠过滤网是由细长钢丝编织而成, 过滤网可能在编织前的细长钢丝内部或者在过滤网编织过程中产生较大的内应力, 而过滤网在电液控换向阀内部工作时是过滤网外部承受高压冲击和作用力[5], 在一次次的高压冲击振动过程中过滤网内应力存在得到释放的可能[6], 将未组装过的新过滤器放入 350℃ 加热炉中保温 3 min, 取出后观察过滤器的滤网变形情况, 如图 4 所示。观察发现加热冷却后的过滤器相对于加热前过滤网有轻微变形, 说明过滤网内部确实存在一定内应力, 加热后滤网内应力得到释放, 但变形程度相对于矿上寄回的 3 个过滤器的变形程度要小得多, 说明矿上寄回的 3 个过滤器的过滤网发生明显塑性变形的主要原因不是内部固有内应力, 造成矿上用过的过滤器滤网变形的主要原因是使用过程的影响。

对比图 5 中的过滤器和图 4 中加热后的过滤器, 发现未经使用直接 350℃ 保温 3 min 的过滤器滤网变形最小, 矿方提供的 3 个过滤器滤网变形更明显, 并且图 5 中间的已经使用过且加热保温后的过滤器滤网变形程度最大, 说明 350℃ 下保温 3 min 会释放滤网固有内应力, 但该变形程度相对于使用过的过滤器滤网明显偏小, 使用过的过滤器在使用过程中造成了滤网的明显变形, 又由于两端固体胶的约束作用滤

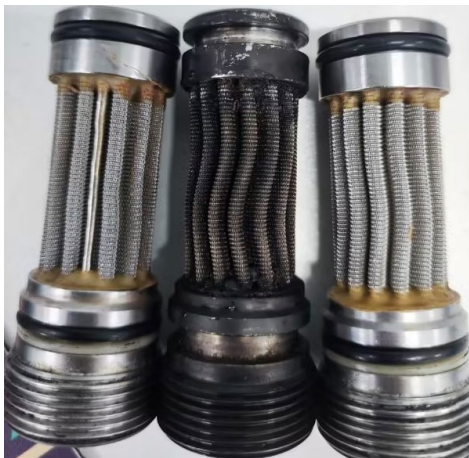
Figure 5. Return to the picture after the filter screen is heated  
图 5. 返回过滤器滤网加热后图片

因过滤器滤网两端面采用固体胶固定连接, 不排除去除固体胶后滤网残留较大内应力使变形进一步扩大, 现将过滤器放入 350℃ 加热炉保温 3 min, 然后去除过滤器观察滤网外形, 发现滤网发生更加明显的塑性扭曲变形, 如图 5 所示。图 5 中 3 个滤芯为矿方提供的 3 个滤网发生塑性变形的过滤器, 其中中间颜色发黑的为 350℃ 保温 3 min 后的, 相对于两侧的未经加热处理的 2 个过滤器滤网变形进一步加大, 说明返回的过滤器滤网内部还有大量的残余内应力, 是固体胶的连接固定作用使得滤网扭曲程度减弱, 当去除固体胶后滤网内应力得以释放。

网变形被限制,当 350℃保温 3 min 后两对固体胶被破坏,同时滤网在使用过程中产生的内应力进一步释放,滤网变形进一步加大。加热会诱发滤网轻微变形,但明显的塑性变形根源不是加热,是使用造成的影响。

5) 发生塑性变形的过滤网在加热后内应力得以释放, 扭曲变形进一步加剧。
