# 机场行李牵引车振动问题诊断与优化研究

中船海为高科技有限公司, 河南 郑州

# Diagnosis and Optimization of Vibration Issues in Airport Baggage Tractors

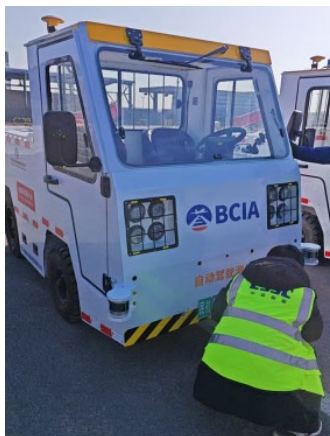
研究对象为中船海为高科技有限公司的某型机场行李牵引车，见图 1 所示，采用钢板弹簧的前后桥

悬挂系统,前转向桥为电子助力循环球式线控转向,前轮胎规格为 6.50-1-10PR 工程充气轮胎(直径 590 mm)。至故障排查时,车辆累计运行约 300 小时。

Figure 1. Baggage tractor in operation  
图 1. 行李牵引车作业图

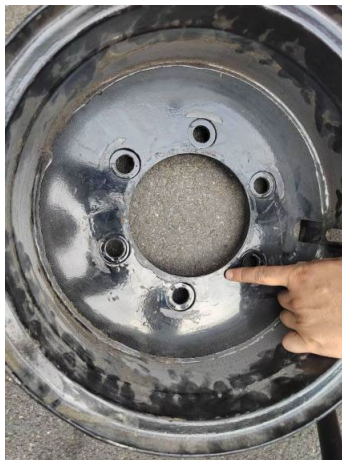
左前轮轮毂径向跳动: 3.8 mm

右前轮轮毂径向跳动: 3.5 mm

左后轮轮毂径向跳动: 2.8 mm

右后轮轮毂径向跳动: 2.6 mm

Figure 2. Hub deformation diagram

图 2. 轮毂变形图

对轮毂安装法兰端面跳动测量结果为 1.2 mm。与行业通行标准对比：工程机械轮毂的径向跳动一般应控制在 1.5 mm 以内，高精度锻造轮毂可达到 $\leq 0.1$  mm [5]。本文实测前轮跳动量高达 3.8 mm，远超可接受阈值。轮毂螺栓孔附近观察到永久变形，表明该轮毂螺栓固定内加工面存在不平整，以及服役中因路面冲击与交变载荷累积了塑性变形，如图 2，图 3 所示。

由此确定根本原因：轮毂不圆度过量(径向跳动超标)，导致车轮旋转过程中滚动半径周期变化，产生径向力波动，成为周期性激振源。

针对轮毂本体永久性塑性变形、跳动严重超标的核心问题，采用合金锻造轮毂替换原有铸造轮毂。锻造轮毂结构刚度高、抗冲击变形能力强；同时搭配高精度装配工艺，装配前逐一检测轮毂、轮胎单体跳动，严控总成装配精度，从根源上消除轮毂几何失圆缺陷。该方案虽成本相对更高，但可彻底根除周期性激振源，完全消除低频共振现象。

- 1、轮毂总成更换：将原铸造/焊接结构轮毂更换为合金锻造轮毂。锻造轮毂晶粒细密、无内部缺陷，出厂径向跳动控制在 0.5 mm 以内。
- 2、装配质量控制：装配前检测轮毂单体跳动和轮胎 RRO，采用高点错位安装(将轮毂高点与轮胎低点配对)，合装后总成径向跳动  $\leq 1.0$  mm。

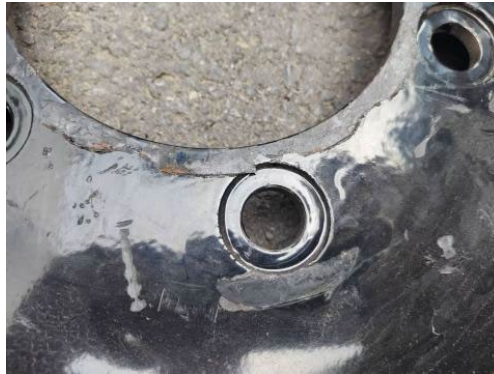
Figure 3. Hub wear detail diagram  
图 3. 轮毂磨损细节图
