# Analysis of Common Security Risks after Reservoir Reinforcement

In view of the situation that many reservoirs have been reinforced in the whole country, the common hidden safety trouble after reservoir reinforcement is summarized from the aspects of the flood control, dam reinforcement, spillway reinforcement, tunnel reinforcement, maintenance of metal structure and safety monitoring, by the combination of data analysis and field investigation. It is found that there are some problems in dam strengthening and safety monitoring. Problems caused by the actual engineering defects are less, most of which are caused by the lack of proper management and the neglect of management.

# 水库除险加固后常见安全隐患问题分析

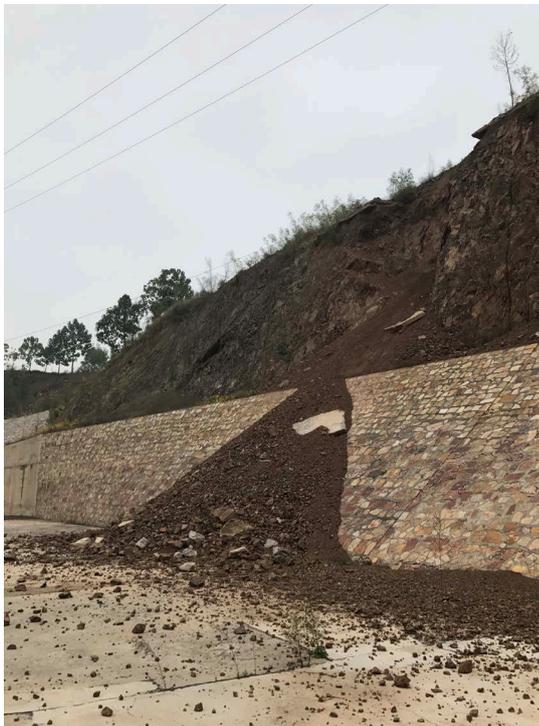
溢洪道作为主要泄流建筑物, 保证其能正常运行在汛期至关重要。除险加固工程多为解决溢洪道泄流能力不足、溢洪道混凝土强度不够以及末端消能设施不合适等[7], 还有一些会考虑岸坡稳定情况, 如图 1, 但对于下游河道的情况没有给予足够的关注。有些河道并不顺直, 在其拐弯处转弯半径比较小, 溢洪道泄流时水流速较大, 此时拐弯处会出现水跃上岸坡的情况, 而沿河道两旁常常会有住户, 此时的安全问题需要引起重视。有些水库溢洪道由于长期得不到使用, 在末端已出现交通道路(图 2), 场次以往危及溢洪道安全。有些水库溢洪道末端尾水渠开挖不能严格按照设计要求, 如泼河水库尾水渠段开挖未按设计完成, 仅能通过流量约  $800 \text{ m}^3/\text{s}$ , 泄放设计洪水时水流将淹没挑流鼻坎, 不能形成挑流, 存在安全隐患。

Figure 1. Side of spillway  
图 1. 溢洪道边坡

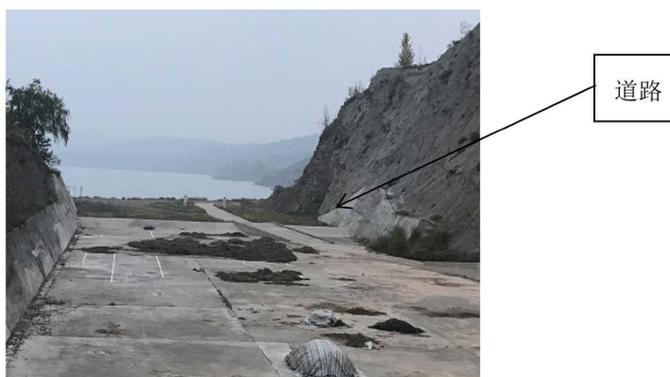
Figure 2. Road at the end of the spillway  
图 2. 溢洪道末端交通道路
