# 荒漠区沥青路面拱胀病害特征调查与成因分析

针对南疆干旱荒漠区沥青路面拱胀病害问题, 以G30<sub>12</sub>阿克苏至喀什高速公路为研究对象, 综合采用现场调查、钻芯取样、全断面挖探、温度监测及室内试验等方法, 系统分析了病害特征及成因机制。结果表明: 拱胀病害主要分布于极端温差显著、盐渍化严重的干旱半荒漠区, 具有显著季节性特征, 夏季为高发期; 病害表现为水泥稳定砾石基层的横向或Z字形隆起, 基层以下结构相对完好; 拱胀处基层芯样强度显著降低, SO<sub>4</sub><sup>2-</sup>含量超标, 盐分垂直分布呈路基土 > 下基层 > 上基层的浓度梯度特征; 拱胀病害是由温差导致的“热胀”和硫酸盐侵蚀引发的“盐胀”共同作用所致。

# Characteristic Investigation and Cause Analysis of Asphalt Pavement Arching and Swelling Diseases in Desert Areas

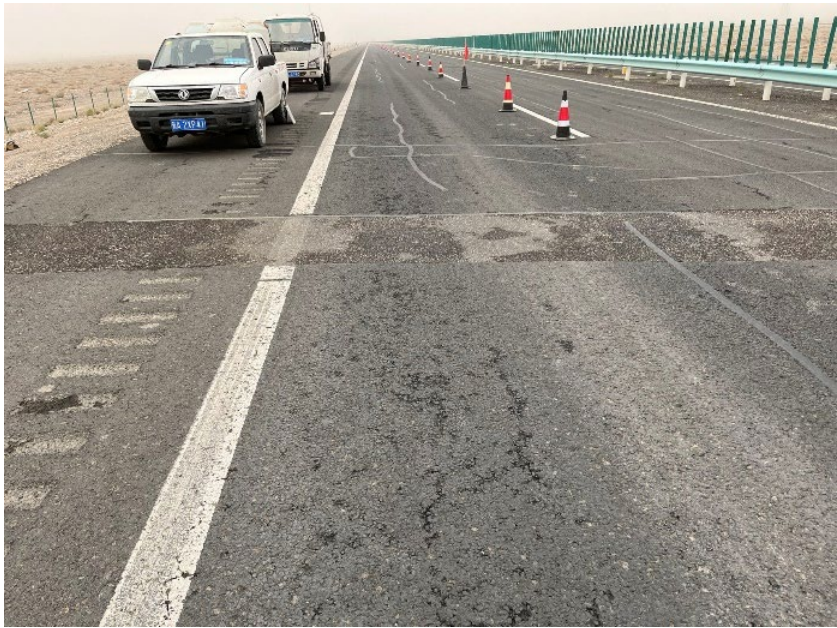
G30<sub>12</sub> 阿克苏至喀什高速公路路段拱胀病害集中分布在 K1075+000~K1095+000, 拱胀高度 1~7 cm, 其中高度在 2~5 cm 的占 90%以上, 拱胀宽度 50~200 cm。拱胀沿纵向分布段落、间距变化较大, 最小不足 2 m, 最大超过 1 km, 具体调查桩号及拱胀分布位置见表 1。病害形貌以沿横向一字形隆起贯穿隆起为主(占 90%), 部分路段有少量 Z 字形隆起, 如图 2 所示。部分铣刨处理路段出现复发上拱。

Figure 2. Upheaving distress along the Aksu-Kashi section of the G30<sub>12</sub> Expressway  
图 2. G30<sub>12</sub> 阿克苏至喀什高速公路拱胀病害

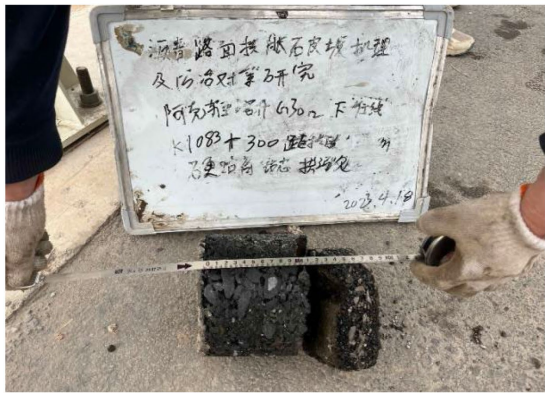
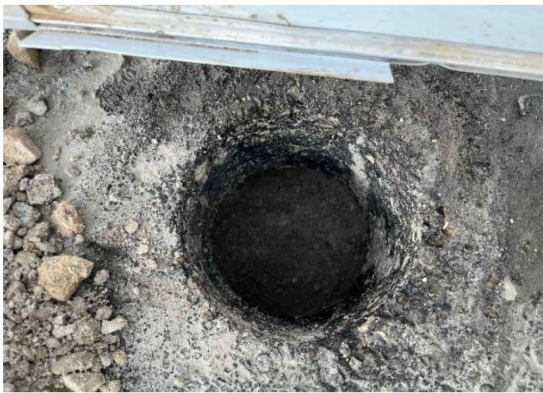
Figure 3. Core drilling results from the G30<sub>12</sub> Aksu-Kashgar Expressway  
图 3. G30<sub>12</sub> 阿克苏至喀什高速公路钻芯情况

(a) 沥青面层芯样表面存在不均匀孔洞

(b) 洞内存在破碎松散芯样无法取出

为获取道路原状结构信息, 选取典型路段进行钻芯挖探。在各路段钻取水稳砂砾基层芯样 10 处, 包括 6 处病害路段与 4 处非病害路段。钻芯过程发现沥青面层间粘结性和整体性较好, 仅个别芯样表面存在不均匀孔洞现象, 且沥青面层在拱胀处厚度整体低于病害处的沥青面层厚度。而水稳基层普遍出现破

碎松散的现象，其完整率均低于 25%，表明其结构完整性已严重受损。由于基层破碎松散，基层材料的粘结性能明显降低，多数芯样难以完整取出，如图 3 所示。

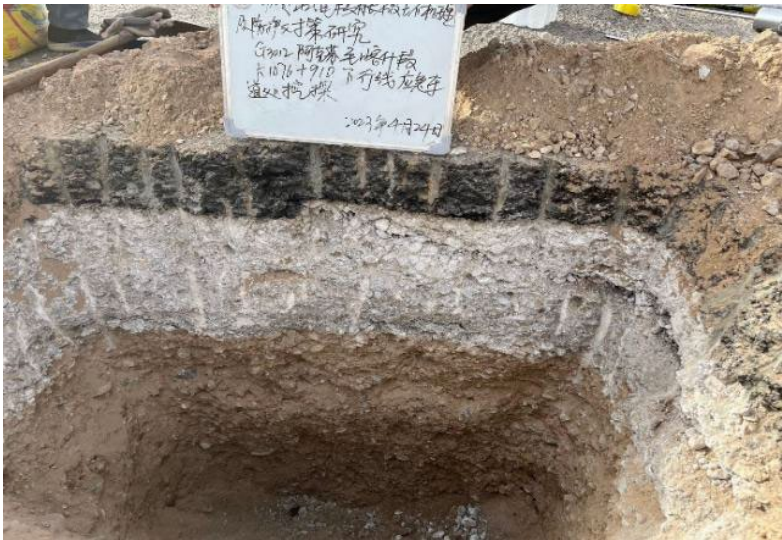
选取 4 处拱胀路段开展路肩挖探，其路面结构使用情况如图 4 所示。发现路面拱胀主要发生于上基层，面层结构完好，水稳层上部出现拱起脱空，下部则基本完好。拱胀区域微隆起 2~4 cm，且上基层在逆行车方向被挤压抬高，由于错动滑移及应力集中导致形成 40~60 cm 宽的破碎带。部分拱胀处水稳层顶部松散，层间粘结差。底基层及路基填筑材料以天然砂砾为主，压实度中等，含水率约 4.0%，整体处于干燥状态。

Figure 4. Trenching investigation results along the Aksu-Kashgar section of the G3012 Expressway  
图 4. G3012 阿克苏至喀什高速公路挖探情况
