水泥稳定碎石底基层纵向开裂分析与防治

Analysis and Prevention of Longitudinal Cracking in Cement-Stabilized Crushed Stone Subbase

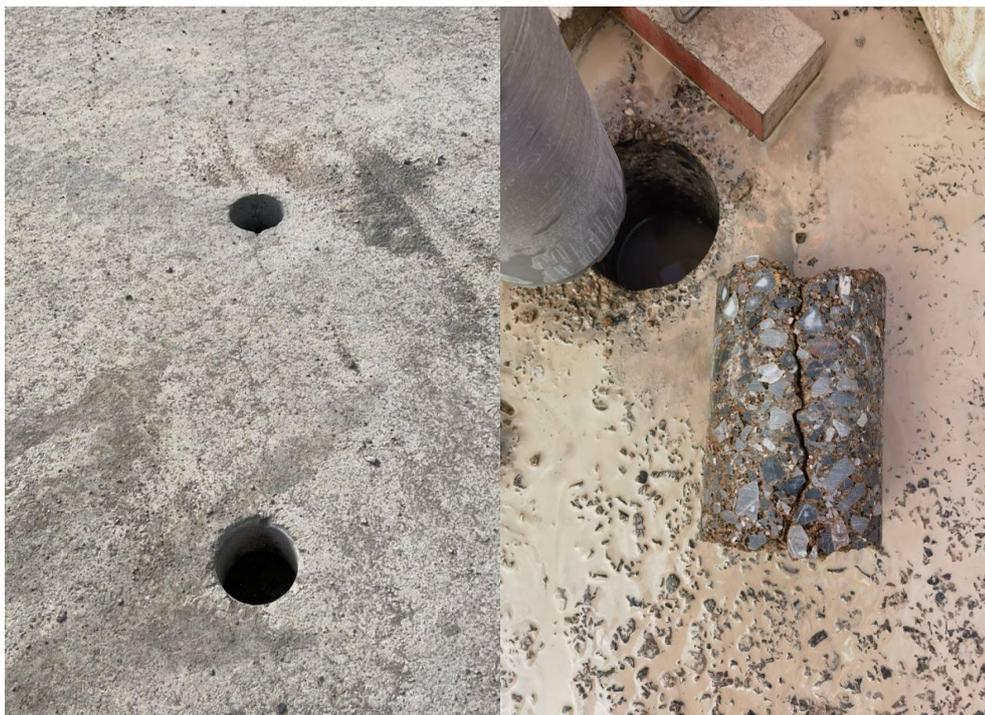
本项目施工过程中出现了几处纵向开裂，有的路段(底基层施工桩号为 K26+300~K26+400)，施工不到一个月就产生了 69 m 长的纵向裂缝，且贯通到底基层底面，开裂位置取芯芯样见图 1。开裂路段底基层材料、级配、厚度、强度如下。

Figure 1. Core drilling at longitudinal crack location
图 1. 纵向裂纹处取芯

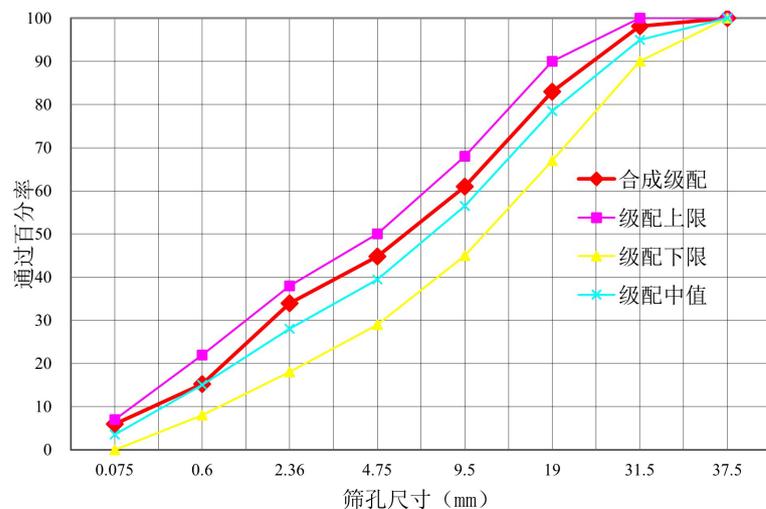
集料均选用石灰岩，粗集料的堆积密度为 1510 kg/m³，压碎值为 15.6%，针片状含量 4.6%，0.075 mm 以下粉尘含量 0.6%；细集料小于 0.075 mm 颗粒含量 12.5%，堆积密度为 1562 kg/m³，细度模数为 2.7，粗、细集料筛分结果与合成级配见表 2。粗、细集料各项指标均符合相关技术指标要求，各矿料组成为：碎石 1:碎石 2:碎石 3:石屑 = 18:23:14:45，合成级配见图 2，级配符合要求(JTG/T F20-2015 推荐的级配范围：C-A-1)，但级配偏细(靠近级配上限)，因此从抗裂而言此级配应该进行优化，适当增大粗料用量，减少细料用量，尤其是减少 0.075 mm 以下矿料用量。

Figure 2. Gradation composition chart

图 2. 合成级配图

1) 开裂路段底基层强度、厚度满足设计要求, 引起本项目纵向裂缝与施工期间重型车辆荷载重复作用、路基浸水、失去地基支承是导致开裂的关键影响因素。应适当增大矿料中粗料用量, 减少 0.075 mm 以下矿料用量, 优化矿料合成级配。

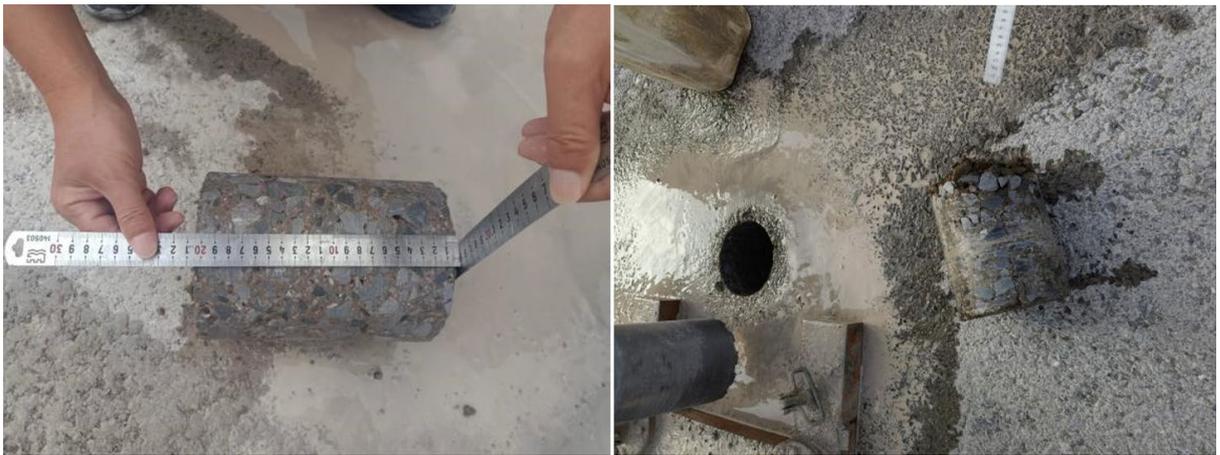
结合取芯调查时发现：本路段低基层设计厚度为 20 cm，取芯厚度见表 3，取芯芯样见图 3。

Figure 3. Core sample thickness measurement

图 3. 厚度芯样检测

按照式(1)计算,底基层厚度均值允许偏差为-10 mm,单点允许偏差为-25 mm, $\bar{X} = 195.06$, $S = 5.64$,带入公式(1)可得 $\overline{X}_L = 19.14$ cm,最小厚度为 18.4 cm,设计值 - 容许偏差 = 20 - 10 = 19 cm,设计值 - 单点容许偏差 = 20 - 2.5 = 17.5 cm,因此厚度代表值与单点极值均符合要求。

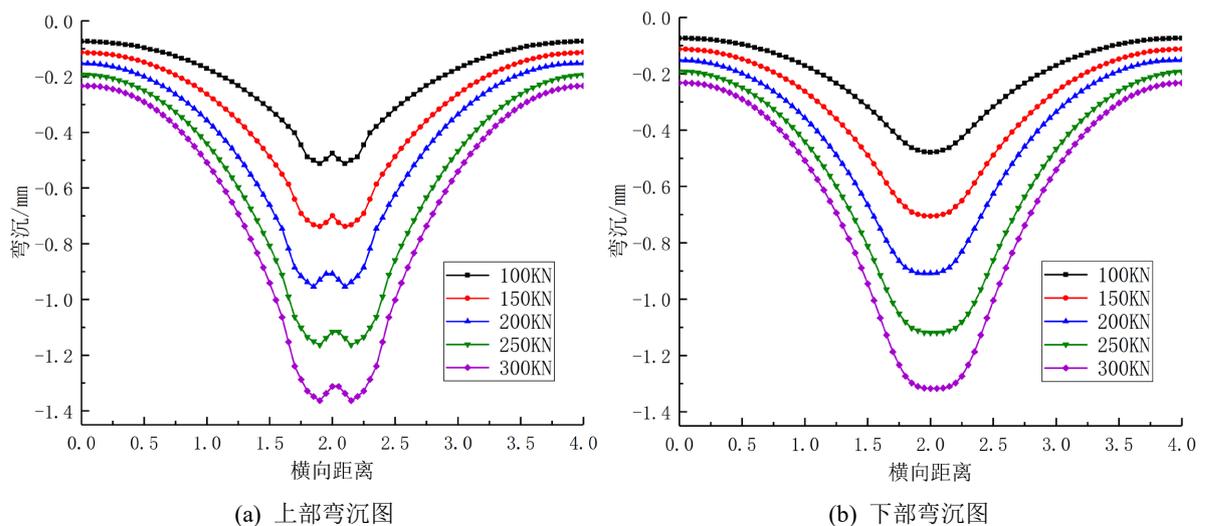
本文通过 Abaqus 有限元软件分析了超载 50%、100%、150%和 200%的情况下，20cm 水泥稳定碎石层的上部及下部弯沉值，结果如图 4 所示。

Figure 4. Calculation results of deflection values

图 4. 弯沉值计算结果

由图4可知, 对应于超载 50%、100%、150%和 200%, 上部、下部轮迹中心位置弯沉对应的增长率分别为 43.9%、85.9%、126.7%、165.7%和 47.2%、89.6%、133.6%和 174.9%。模拟结果表明超载情况下, 弯沉值都超过了标准轴载时底基层顶面交工验收弯沉值 $LS = 58.7 (0.01 \text{ mm})$, 因此, 施工期间超载将引起结构较大的变形, 会增大基层开裂风险, 过度超载可能是引起施工期间纵向开裂的一个因素。

2) 有限元模拟结果表明超载情况下, 底基层弯沉值都超过了标准轴载时弯沉。施工期间超载将引起结构较大的变形, 会增大基层开裂风险, 过度超载也是引起施工期间纵向开裂的一个因素。

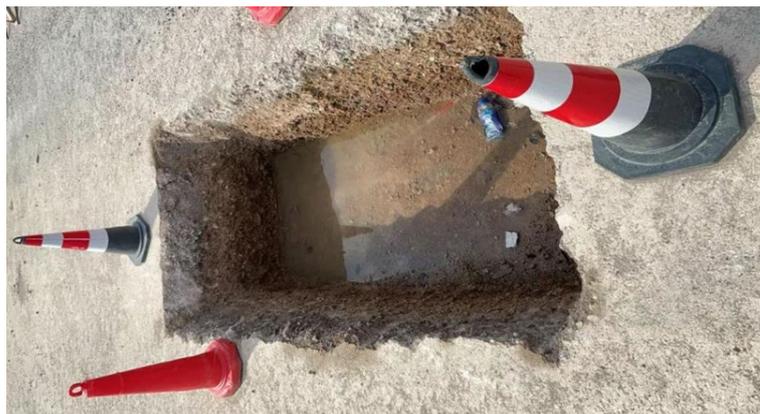
纵向开裂常常出现在软土地基或者挖填结合路段[17], 本项目开裂路段为山坡半填半挖路基, 按照设计要求横坡施工时设置了台阶, 但施工时正值雨季, 通过开挖试坑(图5), 发现路床含水量偏高, 开挖试坑后, 明显积水, 填筑部分的路基土处于过湿状态, 强度较低, 不能满足在重载交通作用下支撑作用。填筑部分的路基土处于过湿状态, 与半填半挖在挖方坡脚处路基纵向盲沟可能设置不好, 没有有效截断挖方边坡渗水有一定关系。

Figure 5. Test pit excavated at longitudinal crack location
图 5. 纵向开裂位置开挖的试坑

针对已经出现的纵向裂纹, 应从原材料、级配、配合比、施工及路基稳定性等多方面进行调查分析, 结合工程实际情况采取合理措施[18]-[20]。本项目实施中, 首先进行了级配优化, 增大了粗料的含量; 此外, 在路基方面, 于挖方一侧设置了坡脚纵向盲沟, 防止边坡内部水渗透, 同时, 加强和完善良好的路面表面排水系统。

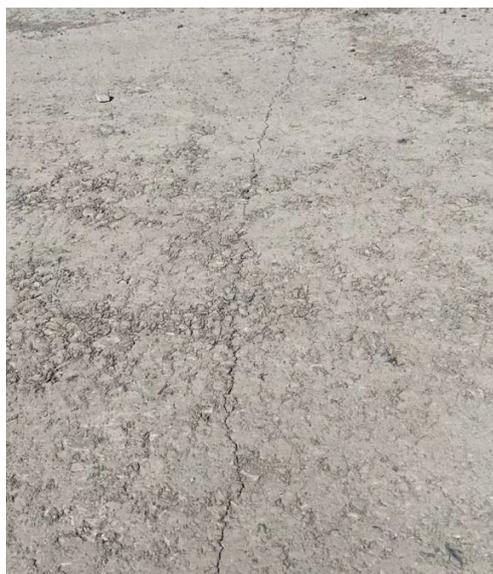
Figure 6. Initial crack
图 6. 初期裂纹

主要是半填半挖填方路段路基，产生不均匀沉降，甚至在行车荷载充分作用下引起滑动，使路面基层板沿纵向产生应力集中，引起纵向裂缝。这种情况可能与半填半挖路基位置出现横坡，横坡处开挖台阶没有做好或者填筑部分压实不够。观测表明产生不均匀沉降出现的纵向开裂随着施工车辆的累积作用有增大的趋势，开放施工车辆初期出现的纵向裂纹见图 6 (2~4 mm 左右)，随着施工车辆反复作用纵向裂纹增宽至 5~7 mm (见图 7)。

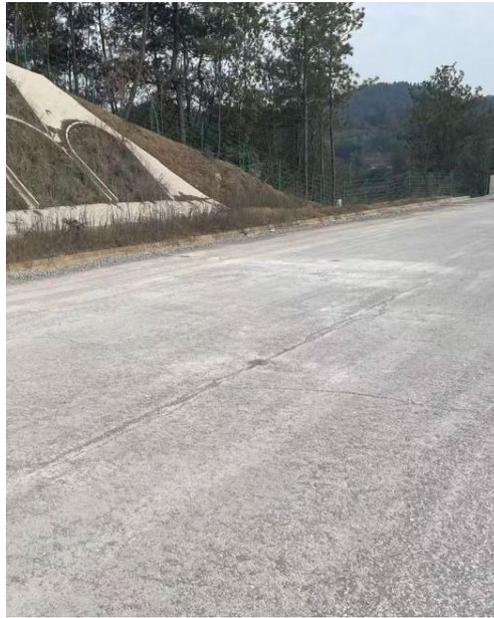
Figure 7. Widened crack
图 7. 增宽后的裂纹

现场调查表明本项目纵向裂缝与施工期间重型车辆荷载重复作用、路基浸水、失去地基支承有直接的关系。

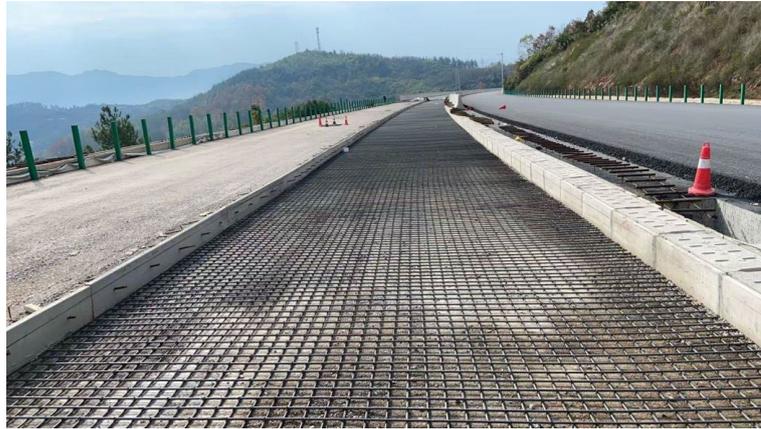
Figure 8. Reinforcement steel mesh laid on base course surface
图 8. 基层表面铺设加强钢筋网

加固钢筋网(见图 8)规格要求:

钢筋类型: HRB400 (带肋钢筋), 直径: $\Phi 10$ mm。

网格尺寸, 网格间距: $100\text{ mm} \times 100\text{ mm}$ (双向布置)。

钢筋网应覆盖裂缝区域并向两侧延伸至少 $300\sim 500\text{ mm}$ (超出裂缝端部), 以确保应力有效传递。若为连续开裂(如路面纵向裂缝), 需全长铺设。

顶面保护层: 钢筋网至加固层表面的距离宜为 $20\sim 30\text{ mm}$ (需满足耐久性和防锈要求)。

底面保护层: 若在原水泥稳定底基层表面铺设, 需通过垫块或锚筋固定, 确保钢筋网与原结构间有 $\geq 15\text{ mm}$ 空隙(便于灌浆粘结)。

钢筋网片间的搭接长度应满足规范要求: 绑扎搭接: ≥ 30 倍钢筋直径。焊接搭接: 单面焊 $\geq 10d$, 双面焊 $\geq 5d$ (d 为钢筋直径)。
