# 融雪盐冻融耦合环境下混凝土护栏劣化特性及柔性协同防护涂料的研究

## Study on Deterioration Characteristics of Concrete Guardrails under Coupled Environment of Deicing Salt and Freeze-Thaw and Flexible Coordinated Protective Coatings

文章引用: 张展, 吴磊, 李玉龙, 余秋伯. 融雪盐冻融耦合环境下混凝土护栏劣化特性及柔性协同防护涂料的研究[J]. 交通技术, 2026, 15(5): 603-613. DOI: 10.12677/ojtt.2026.155052

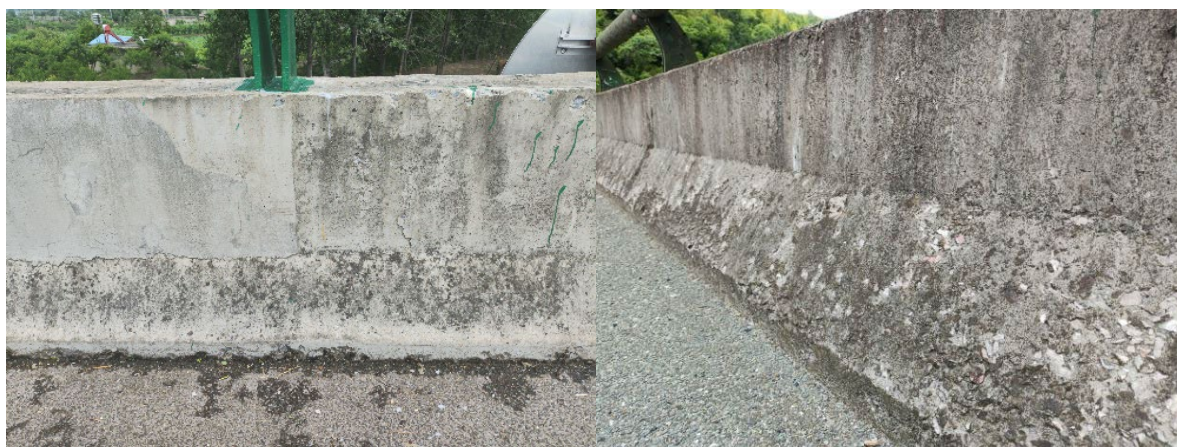
下图 1, 聚焦于未经涂装处理的混凝土护栏。常见表观病害包括裂缝、表面剥蚀、露筋、溶蚀坑洞、表面起砂及混凝土碳化等。

Figure 1. Concrete guardrail without protective coating

图 1. 未经过防护涂装处理的混凝土护栏

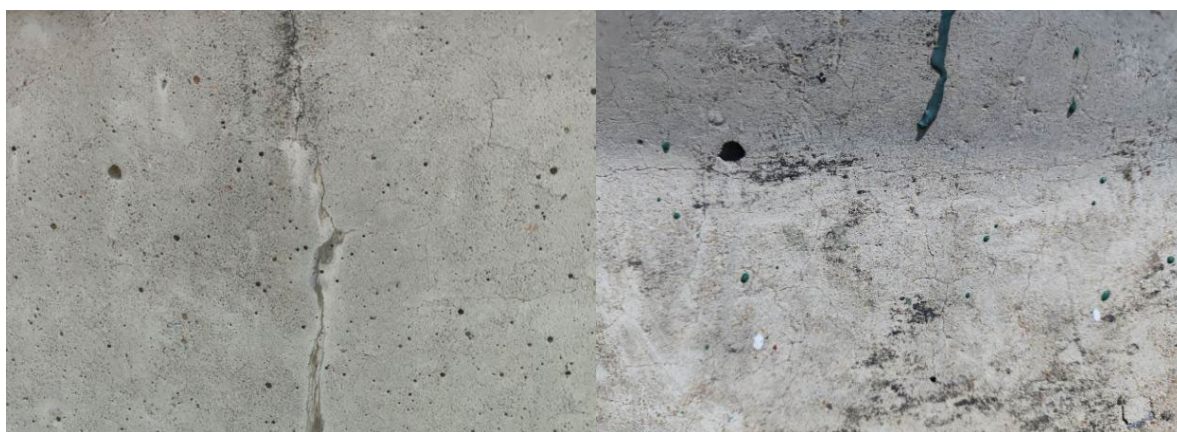
裂缝最为普遍, 多呈纵向、横向分布或交织形成网状, 具体形式见图 2。

Figure 2. Cracks and reticular cracks

图 2. 裂缝、网状裂缝

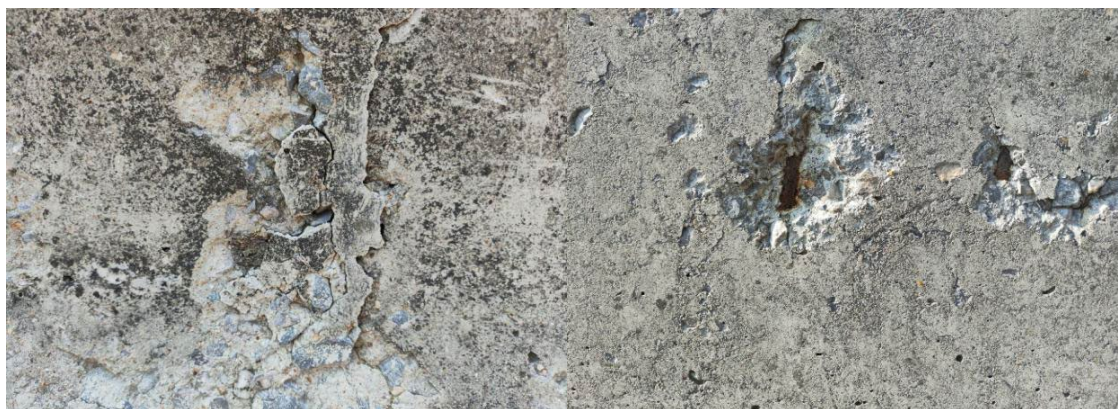
表面剥蚀按诱因主要分为冻融剥蚀与盐蚀剥落, 表现为表层混凝土呈片状或碎屑状脱落, 伴局部骨料外露; 露筋为保护层脱落致使内部钢筋暴露, 其锈胀产物会进一步加剧周边混凝土的崩裂与剥落, 病害形式见图 3。

**Figure 3.** Surface spalling and exposed reinforcement

**图 3.** 表面剥蚀、露筋

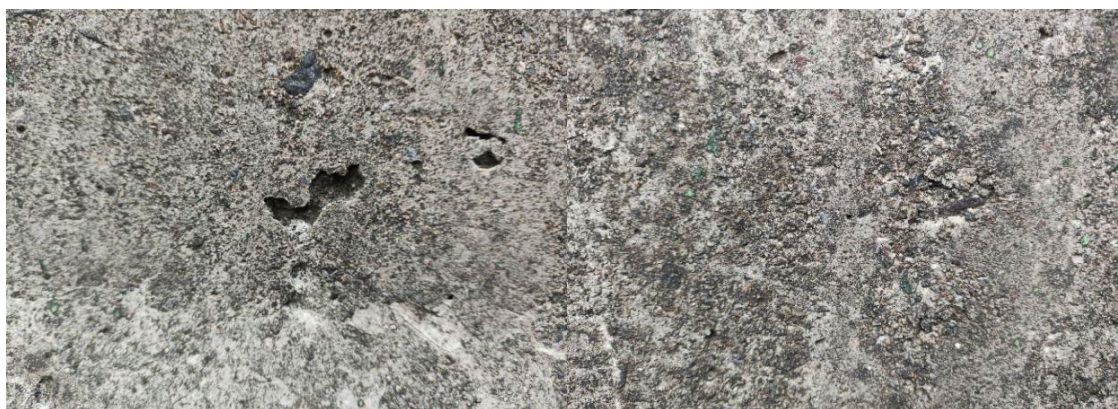
如图 4 所示，溶蚀坑洞由化学侵蚀或流水冲刷形成局部凹陷；表面起砂表现为表层水泥浆体流失，呈现斑驳的砂粒裸露；碳化虽无明显的宏观物理表征，但该过程会显著降低基体碱性，是诱发钢筋锈蚀与加剧表层劣化的核心因素。

**Figure 4.** Dissolution pits and surface sanding

**图 4.** 溶蚀坑洞、表面起砂

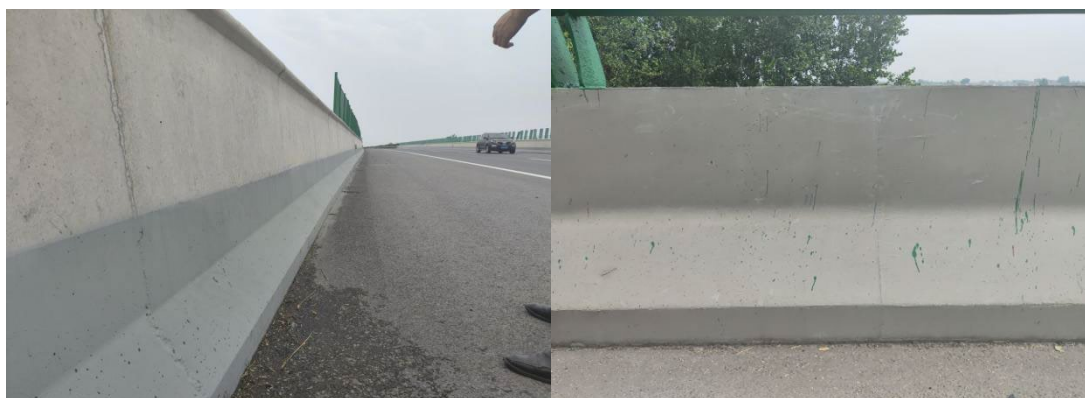
针对已涂装的护栏,重点评估不同防护涂层的工程应用成效。列举常用防护体系(如环氧涂料、水泥基涂料、丙烯酸聚氨酯涂料及氟碳涂料等)的服役现状(图 5~7)。

Figure 5. Concrete guardrail with protective coating

图 5. 经过防护涂装处理的混凝土护栏

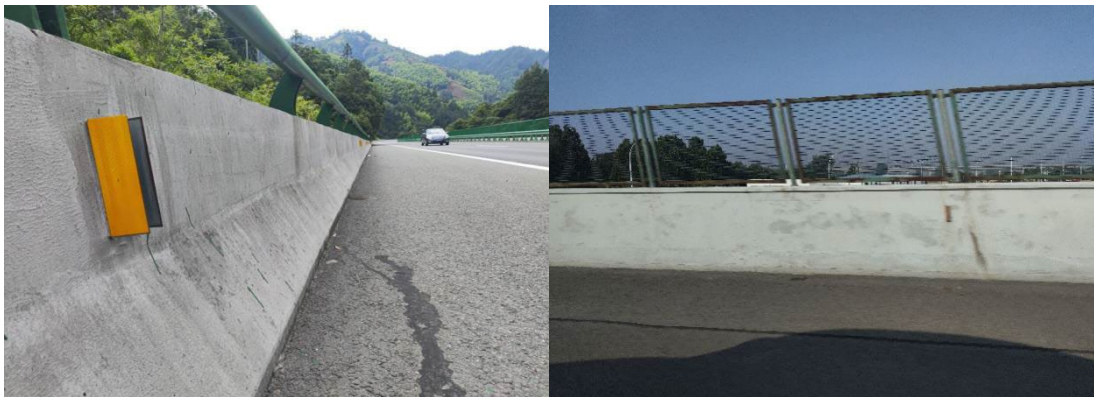
**Figure 6.** Cement-based coating (left), epoxy coating system (right)  
**图 6.** 水泥基涂料(左)、环氧体系涂料(右)

目前，混凝土护栏防护研究仍存在三方面不足：一是涂层与混凝土基体变形协调性差，水泥基涂料刚性大，环氧-氟碳体系易因模量失配鼓包剥离，丙烯酸聚氨酯体系在紫外、酸雨和冻融耦合作用下易龟裂；二是多数研究集中于单一因素评价，缺少氯盐-冻融-干湿-紫外-酸雨等多因素耦合研究；三是部分新型涂料实验室性能优异，但现场长期防护效果、维护周期和经济性缺乏验证。

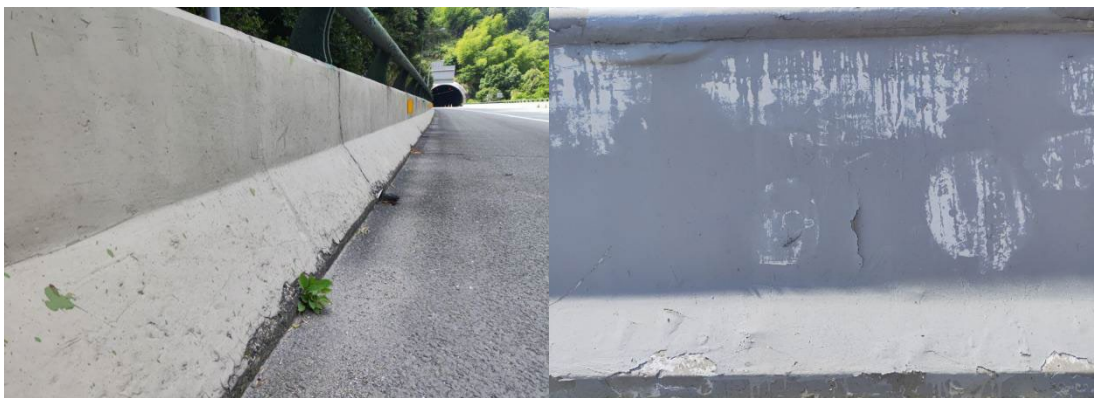
**Figure 7.** Acrylic polyurethane coating (left), fluorocarbon coating system (right)  
**图 7.** 丙烯酸聚氨酯涂料(左)、氟碳体系涂料(右)

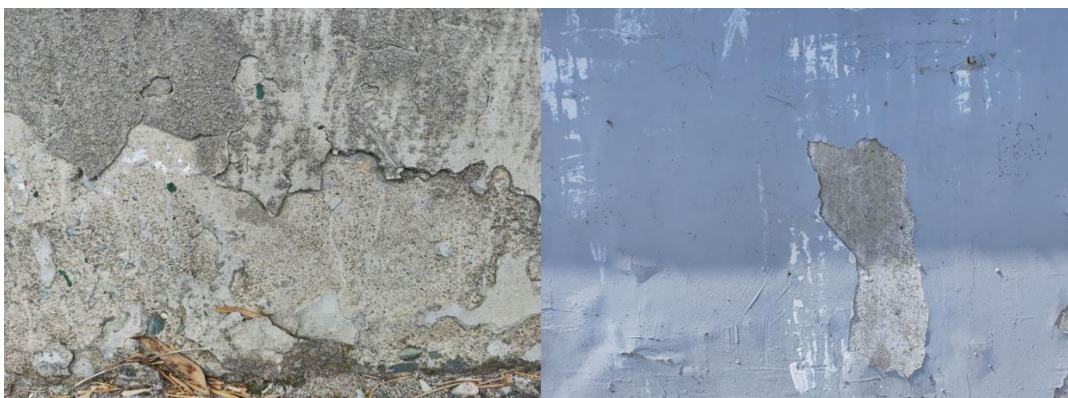
涂层典型劣化形式主要包括开裂、剥落、起泡与粉化。涂层开裂多表现为纵横交错的网状龟裂，或随基体结构变形而扩展的贯穿性宽缝(图 8)；剥落直观呈现涂层从基面成片或碎块状脱离，致使底层涂层或混凝土暴露(图 9)；鼓泡起泡表现为涂层局部丧失附着力，表面隆起形成囊状空鼓；粉化则是涂层表面光泽消退生成松散易脱落的粉末层(图 10)。

Figure 9. Coating spalling  
图 9. 涂层剥落

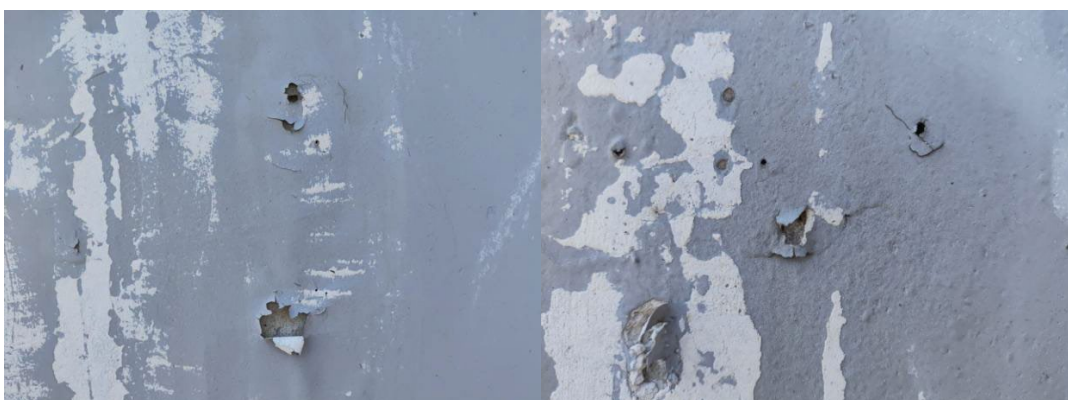
Figure 10. Coating blistering  
图 10. 涂层鼓包、起泡
