Study on the Heat Affected Zone and the Failure Mechanism of Hard Coated Hob

AlCrN Coating, Hob, Cutting, Failure Mechanism

硬质涂层滚刀切削高温区及失效机理研究

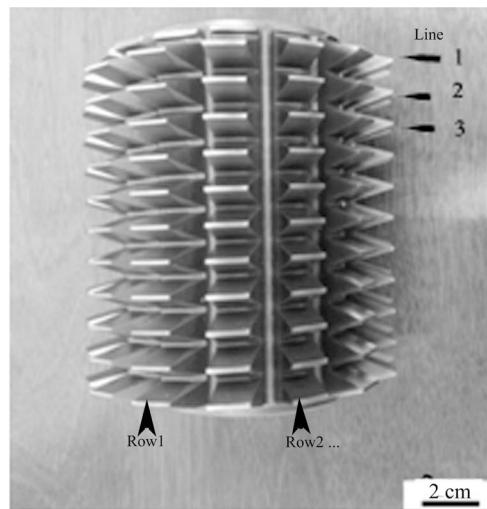
Figure 5. Schematic diagram of hob and tooth number
图 5. 滚刀及齿编号示意图

取滚刀上相互间隔的 5 排齿, 每排齿取 10 个刀齿, 标记为 1 号、2 号一直到 10 号, 如图 5 所示; 现场切削后进行磨损相关参数的统计。这些参数包括两种各 3 只滚刀前刀面上左侧的变色条带宽度 R_t 、滚刀齿顶处的涂层剥落宽度 V_{b2} 、磨损宽度 V_{b1} 、缺口数量 N 等。统计结果如图 6 所示。滚刀切削刃前刀面上的条带宽度 R_t 随着刀齿标号不同而不同。这主要因为切削加工时中间部分的刀齿切削时间比边缘齿长, 导致中间部分的刀齿加工中产生更多的热量, 高温区的范围变大, 因此第 5 齿附近的 R_t 最大。
