诸暨市应店街镇崩滑流形成机理与致灾模式分析

Analysis of the Formation Mechanism and Disaster-Causing Patterns of Landslides, Debris Flows in Yingdianjie Town, Zhuji City

文章引用: 陈锦坤, 张津源, 陆军寰. 诸暨市应店街镇崩滑流形成机理与致灾模式分析[J]. 地球科学前沿, 2025, 15(12): 1573-1583. DOI: 10.12677/ag.2025.1512146

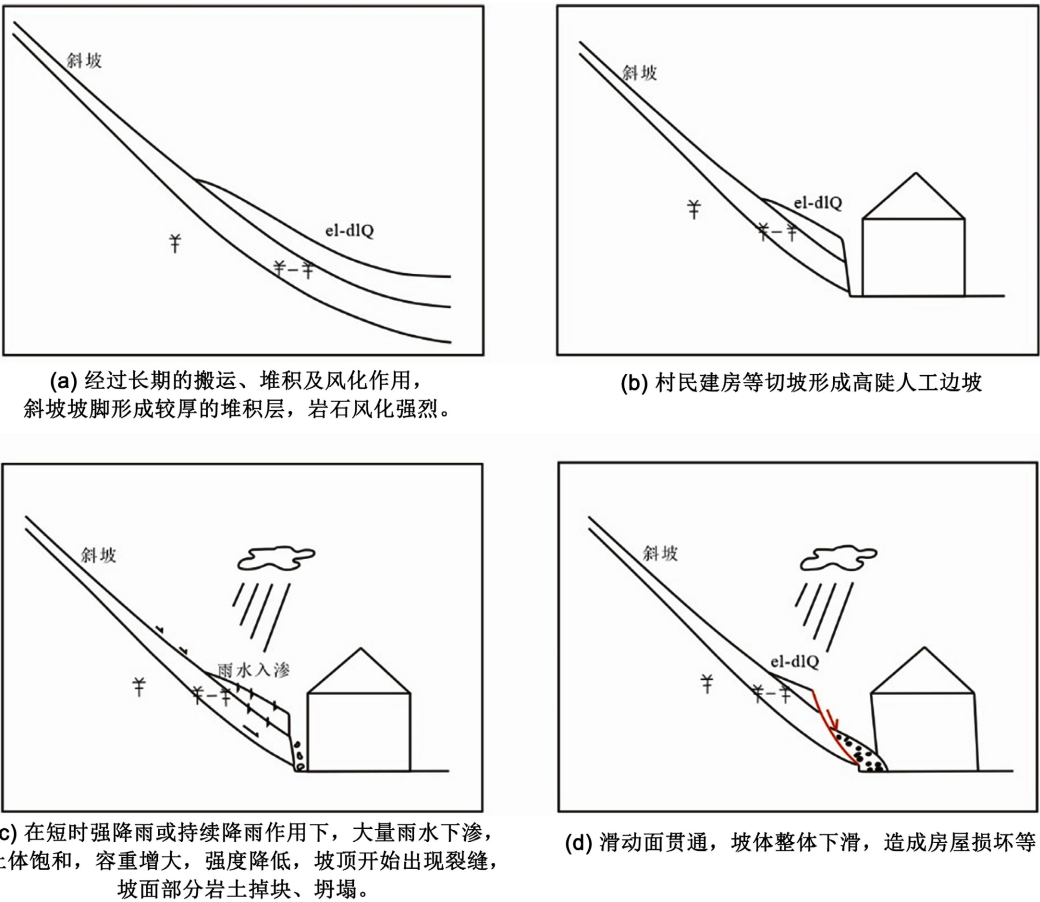
对于一些小型的土质、岩土质滑坡，滑坡形成之前，自然斜坡较陡，局部存在汇水条件，坡脚局部松散土层及风化层较厚，受建房、修路等人类工程活动影响，坡脚切坡形成人工边坡，导致下部临空，斜坡平衡条件被打破，受强降雨作用影响，大量雨水下渗使得坡体自重应力增加，渗透的地下水在坡内形成水压力，同时软化了岩土体和结构面，促使其物理力学强度降低，坡体开始出现裂缝、前缘土体出现小崩小塌现象，当变形进一步扩大突破平衡条件时，滑体下滑并堆于坡脚或对造成坡下建筑损坏[1] [2] (图 1)，该类滑坡规模一般较小，滑动速度较快，滑动形式以推移式为主。

Figure 1. The schematic diagram of the disaster-causing pattern of small-scale landslides
图 1. 小型滑坡致灾模式示意图

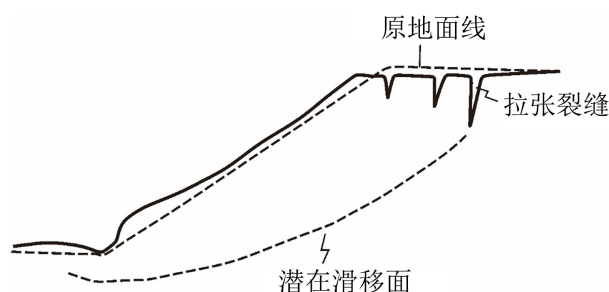
对于规模较大的滑坡,其致灾模式相对较复杂,从斜坡变形破坏过程和力学性质上分析,归纳为“蠕滑-拉裂”模式[3](图2)。此类滑坡演化过程大致为:斜坡体表层蠕滑阶段(斜坡体变形初期在自身重力叠加降雨、坡脚切坡等因素下,表层开始发生蠕滑变形,变形从无到有,坡体表面开始出现微小裂缝,变形不明显,但变形速率缓慢。随着蠕滑变形的继续,斜坡体后缘产生拉应力)后缘拉裂阶段(随着斜坡体变形的继续进行,首先斜坡体后缘出现弧形拉裂现象,有局部轻微下错现象,并且出现向前扩展趋势,但后缘弧形拉裂缝并未贯通[4]。斜坡体左右边界大致同一方向陆续出现拉裂缝,但并未贯通。斜坡体前缘时常出现渗水现象等)蠕滑-拉裂阶段(该阶段后缘弧形拉裂缝变形破坏深度进一步加深,裂缝宽度变大,下错高度加大,且逐渐闭合。滑坡左右边界也逐渐开始闭合,向后与后缘弧形拉裂缝逐渐连接,向前发展至滑坡前缘剪出口。滑坡前缘岩土体鼓胀明显,渗水点水体出现浑浊现象。这些变形迹象预示着滑面贯通,滑坡即将向下滑移启动)。

Figure 2. The schematic diagram of the disaster-causing pattern of large-scale landslides
图2. 大型滑坡致灾模式示意图

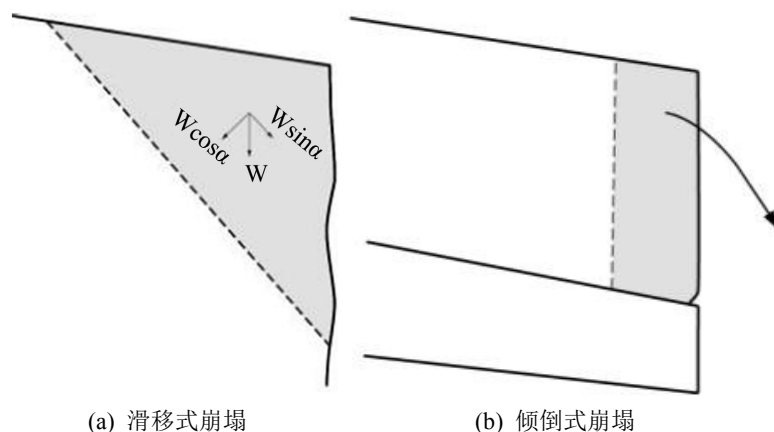
滑移式崩塌:此类崩塌主要发生于岩土质斜坡中,其中岩体发育2~3组结构面,其中一组近直立,较发育,同时也有一组中等倾外,相对发育较少。在人工边坡形成过程中,岩土体上部陡裂张开,迹长增加;而倾外结构面被改造程度相对较弱。当陡缓结构面可以组合成危岩体时,由较缓一组结构面形成控制滑面,因此应力集中[5]。在降雨等作用下,其上部岩土体发生滑移失稳。其成灾模式为拉裂-滑移(图3)。

Figure 3. The schematic diagram of the collapse pattern
图3. 崩塌模式示意图

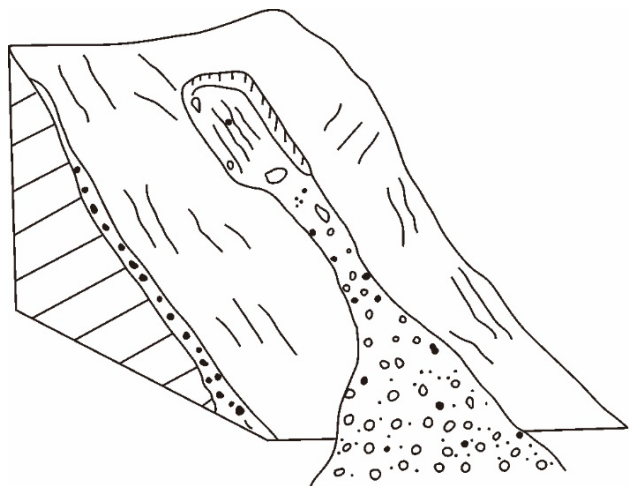
一般发生在 30 度以上的山坡坡面上，不透水层埋藏较浅，表层有较好的植被覆盖，无沟槽水流，水动力为地下水浸泡和有压地下水作用，在同一坡面上可多处同时发生，成梳状排列，突发性强，无固定流路[7] (图 4)。

致灾模式：坡面土体失稳，主要是在有压地下水作用下和后续强暴雨诱发产生。暴雨过程中的狂风可能造成林、灌木拔起和倾倒，使坡面局部破坏。前期降雨充分，松散土层内部饱水，地下水变成有压水流，破坏表层根系网状构造或土体表层硬壳结构。松散土体由于饱水后 c 、 ϕ 值降低，土体骨架变形、塑化、液化后发生破坏[8] [9]。

Figure 4. The schematic diagram of the debris flow
图 4. 泥石流示意图
