# 超超临界机组锅炉受热面氧化皮堆积原因分析与防范措施

火力发电厂炉管氧化皮脱落堆积引起的管子堵塞, 是目前超超临界机组锅炉爆管的主要原因。参考某电厂运行约45,000小时的1000 MW超超临界机组氧化皮堆积检测结果, 发现使用TP347H的低温再热器管氧化皮堆积尤其严重。根据炉管氧化皮形成和脱落的原理, 建议对炉管进行酸洗, 并在后期的运行中选择合适的运行温度, 减小氧化皮的生成速率, 避免氧化皮脱落堆积造成堵管。

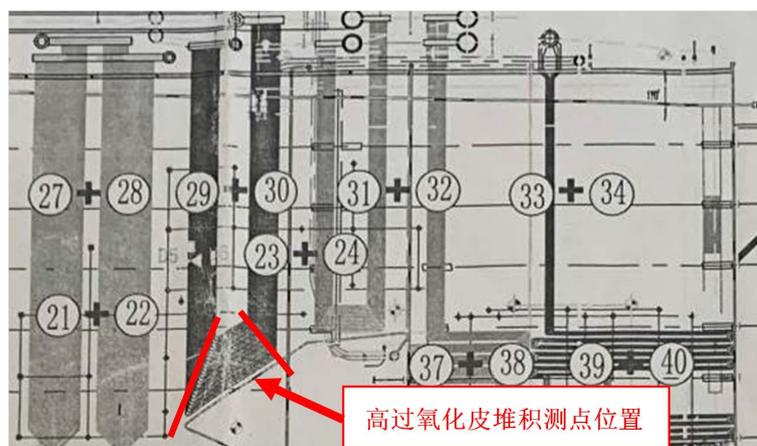
高温过热器位于折焰角上方，沿炉宽方向排列，共计 36 片管屏，每屏 52 根管。此次检测部位最外圈 1 根管子规格为  $\Phi 54 \times 8.5$  mm，其余内圈规格均为  $\Phi 45 \times 10$  mm、 $\Phi 45 \times 7$  mm，每屏最外三圈垂直段管屏及底部弯头均采用不锈钢 SA-213TP310H，其余垂直段管屏及底部弯头均采用不锈钢 SA-213S30432，共计检测 1872 个弯头，实际检测部位如图 1 所示。

Figure 1. Schematic diagram of detection parts of high temperature superheater  
图 1. 高温过热器检测部位示意图

1) 高温过热器氧化皮堆积的检测结果显示其中 39 根不锈钢弯头的检测信号值为 20~30 之间, 存在少量的氧化皮堆积, 占比 2.08%; 其余不锈钢弯头的检测信号值均  $\leq 20$ , 无需处理。高温过热器氧化皮堆积情况总体良好, 详见图 4。

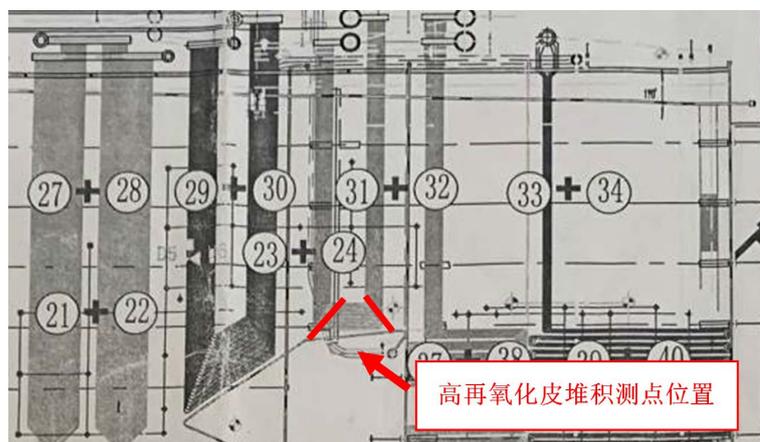
高温再热器位于水平烟道内，沿炉宽方向排列，共计 74 片管屏，每屏 16 根管。此次检测部位最外圈 1 根管子规格为  $\Phi 57 \times 4$  mm，其余内圈均为  $\Phi 51 \times 4$  mm、 $\Phi 51 \times 35$  mm，每屏最外三圈垂直段管屏及底部弯头均采用不锈钢 SA-213TP310H，其余垂直段管屏，及底部弯头均采用不锈钢 SA-213S30432，共

计检测 2368 个弯头。实际检测部位如图 2 所示。

Figure 2. Schematic diagram of detection parts of high temperature reheater  
图 2. 高温再热器检测部位示意图

量的氧化皮堆积，占比 5.95%，建议监督运行；其余不锈钢弯头的检测信号值  $\leq 20$ ，无需处理。高温再热器氧化皮堆积情况总体良好，详见图 5。

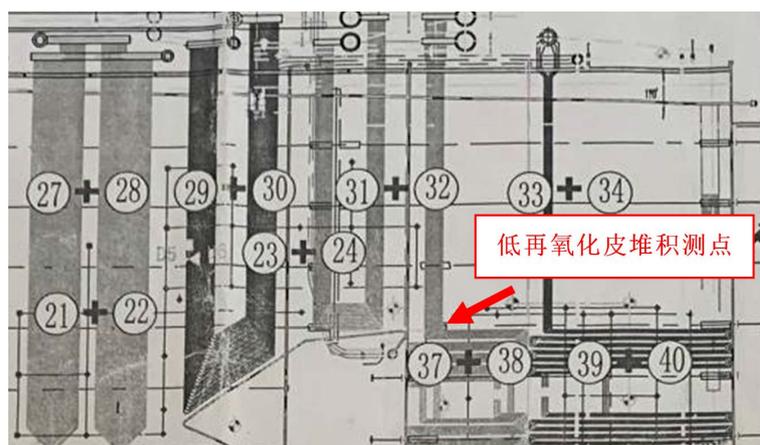
### 5.3. 低温再热器氧化皮堆积检测

Figure 3. Schematic diagram of detection parts of low temperature reheater  
图 3. 低温再热器检测部位示意图

3) 低温再热器氧化皮堆积检测结果显示, 其中 55 根不锈钢弯头的检测信号值  $\geq 50$ , 占比 18.58%, 存在大量氧化皮堆积, 建议割管清理; 58 根不锈钢弯头的检测信号值为 20~50 之间, 占比 19.59%, 存在氧化皮堆积, 建议监督运行, 必要时割管清理; 其余不锈钢弯头的检测信号值  $\leq 20$ , 无需处理。低温再热器氧化皮堆积情况较严重, 详见图 6。
