基于多种环境因素的山东莒县福家庄石灰岩矿地质环境现状及恢复治理方案设计研究

Research on the Geological Environment Status of Fujiazhuang Limestone Mine in Juxian County, Shandong Province Based on Multiple Environmental Factors and Design of Restoration and Treatment Plans

文章引用: 魏同政, 李昊, 李秀莲, 张树营. 基于多种环境因素的山东莒县福家庄石灰岩矿地质环境现状及恢复治理方案设计研究[J]. 矿山工程, 2024, 12(4): 833-844. DOI: 10.12677/me.2024.124098

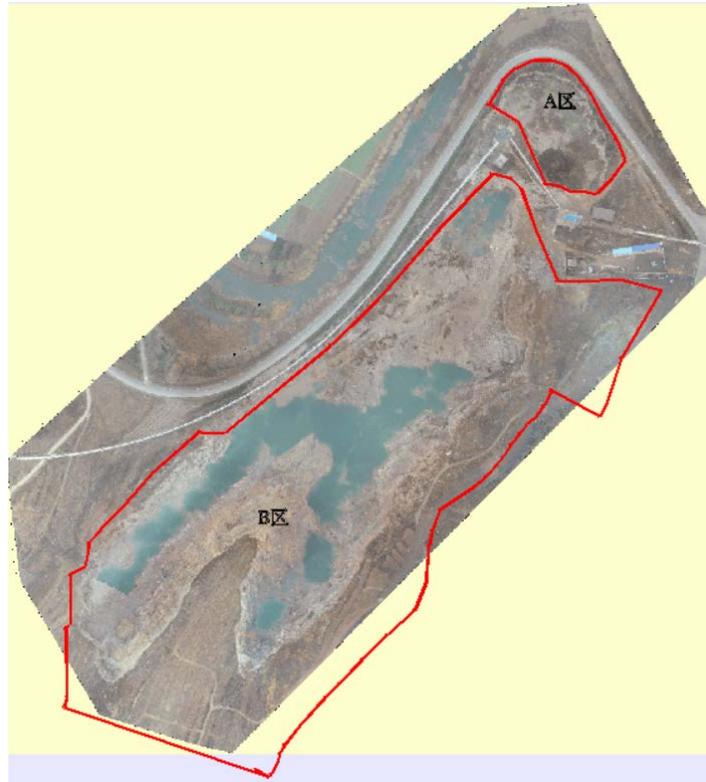
图 5. 治理区分区图

本次治理设计结合治理区整体的地形地貌现状、地质环境条件,将项目区分成 2 个分区,分别为 A 区、B 区,如图 5 所示。治理方案分述如下:

A 区面积约 1.1 万 m²。A 区底面地形起伏不大,底面标高为+138~+150 m。设计对其进行机械式削高填低,底面平整至标高+142 m。其中削高 1.95 万 m³,回填 1.78 万 m³,产生废石量 0.17 万 m³,废石岩性为灰岩。平整后进行覆土,厚度为 0.6 m,总计覆土 0.66 万 m³。覆土后土壤质量,要符合《土壤环境质量农用地土壤污染风险管控标准(试行)》(GB 15618-2018) [13]。

B 区面积约 17.3 万 m^2 ，其中开采破损面积为 10.4 万 m^2 。

设计对孤立山包进行清除。采用爆破方法，统一削平至+142m 标高。利用 Acute3D 模型确定孤立山包面积 4200 m^2 ，清除方量为 20.2 万 m^3 ，废石岩性为灰岩。

综合考虑边坡稳定性及后期土地整理施工，设计采坑立面采用光面爆破台阶式削坡方法，形成 5 个台阶，台阶宽度 10 m，高差 10 m，削坡坡角为 60°。
