# 热轧带钢表面马蹄状起皮缺陷分析

唐山瑞丰钢铁(集团)有限公司, 河北 唐山

# Analysis on Horseshoe-Shaped Surface Upward Defects in Hot Rolled Steel Plate

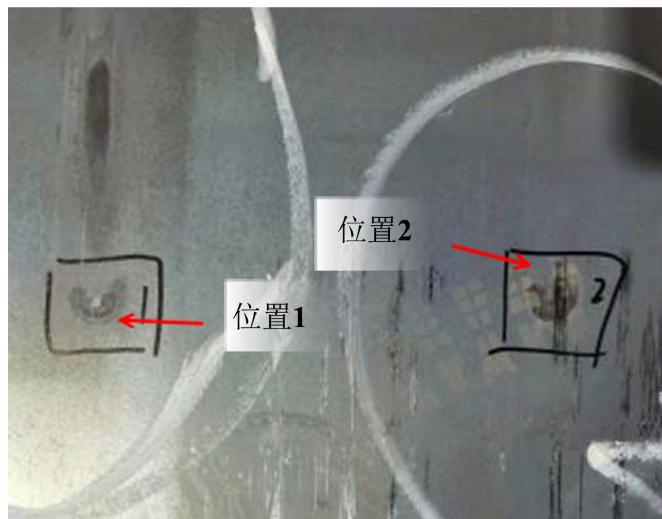
**Figure 2.** Schematic diagram of sampling location**图 2.** 取样位置示意图

采用型号 AbrasiMet250 金相切割机截取马蹄状起皮缺陷的横截面试样, 尺寸为  $5\sim10 \times 2 \text{ mm}$ , 取样位置如图 2 所示。依次使用 400 目→1200 目→2000 目砂纸研磨后, 使用  $2.5 \mu\text{m}$  抛光剂进行粗抛, 再以  $1.0 \mu\text{m}$  抛光剂进行精抛, 最终使用清水进行精抛, 去除表面残留物质。金相组织采用 4% 硝酸酒精腐蚀, 腐蚀时间 10 s, 最终采用 Axio Imager. A1m 金相显微镜观察金相组织, 采用 EVO-15 扫描电镜对缺陷部位的形貌和微区成分进行分析。
