# GDX500小盒包装机烟包移位及五号轮夹烟维修案例分析

GDX500包装机作为卷烟生产企业的主要机型, 承担着重要的产能任务。在GDX500设备的维修保养过程中发现, 在影响其设备运行效率的众多因素中, GDX500小盒包装机烟包移位及5号轮夹烟故障是一个重要因素。本文通过对GDX500包装机5号轮传动系统的分析, 查找小盒包装机烟包移位及5号轮夹烟故障的主要原因是烟包输送带补偿机构(内齿轮变速机构)故障和烟包输送带传动机构(共轭凸轮间歇机构)故障。基于对故障原因的分析, 更换相应损坏件, 调整电机相位, 等方式排除小盒包装机烟包移位及5号轮夹烟故障。

# Analysis of Maintenance Cases for Tobacco Packet Shift and 5th Wheel Clamping Failure in GDX500 Carton Packaging Machine

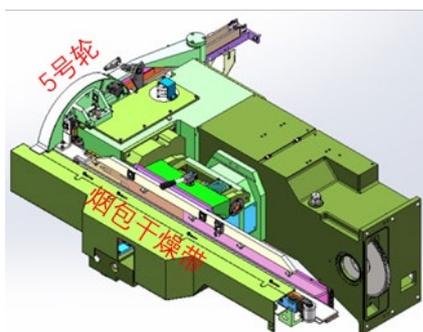
图 1. 小盒进入五号轮示意图

GDX500 小盒包装机小包成型后经过干燥带干燥后, 依次进入 5 号轮将成型小包输送至下一道工序, 如下图所示, 成型小包在 5 号轮上顺利转移是其进入下一道工序的重要保障。如图 1 所示。

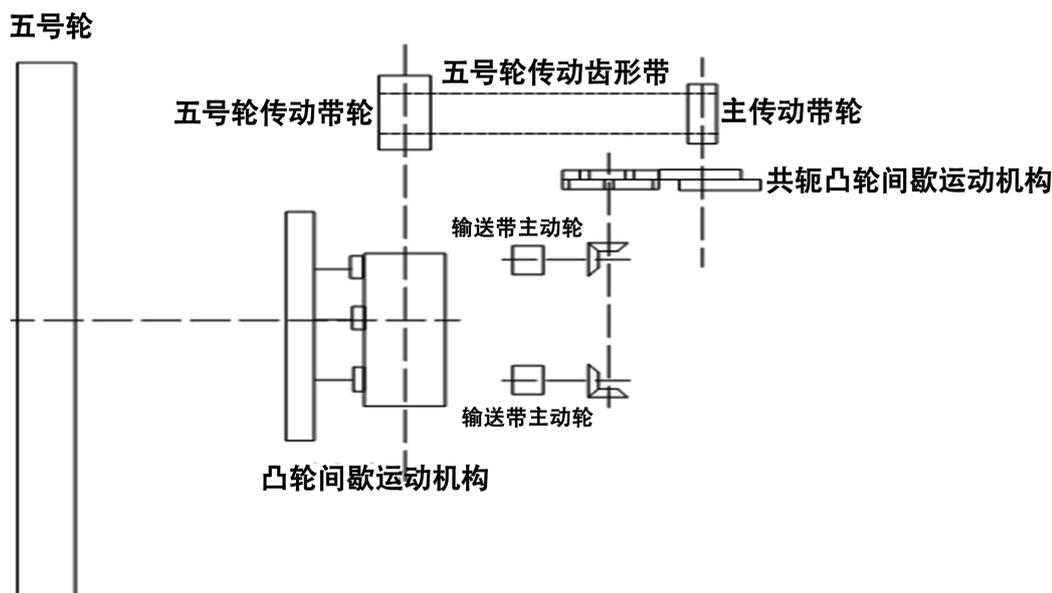
Figure 3. Schematic diagram of the fifth wheel transmission system  
图 3. 五号轮传动系统示意图

GDX500 小盒包装机烟包输送带及 5 号轮的传动均来自同一传动系统, 传动系统主要由主传动带轮、烟包输送带传动机构(共轭凸轮间歇机构、内齿轮变速机构)、5 号轮传动齿形带、5 号轮传动机构(凸轮间歇机构)组成[2]。传动系统如图 3 所示。

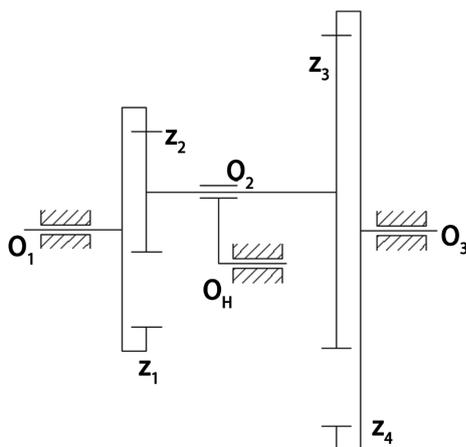
Figure 5. Working principal diagram of internal gear speed change mechanism  
图 5. 内齿轮变速机构工作原理图

内齿轮变速机构是由内齿轮、蜗杆蜗轮、齿轮轴、偏心座、内齿轮组成的, 其工作原理是共轭凸轮间歇机构输出端的内齿轮与涡轮偏心座内的齿轮轴相啮合, 齿轮轴另一端的齿轮与离合器输入端内齿轮相啮合[3], 如图 5 所示。正常工作时, 共轭凸轮间歇机构带动涡轮的齿轮轴转动, 齿轮轴又带动离合器转动。

当  $W_H$  与齿轮轴转向相同时, 减速; 当  $W_H$  与齿轮轴转向相反时, 加速。电机补偿机构通过蜗杆蜗轮转速与齿轮轴转速的叠加实现速度补偿。

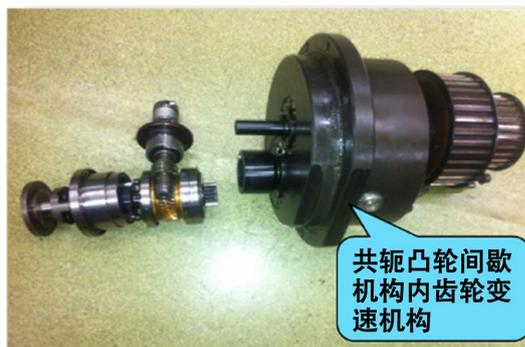
Figure 7. Schematic diagram of the conjugate cam speed-changing mechanism  
图 7. 共轭凸轮变速机构示意图

检查调整烟包输送带传动机构(共轭凸轮间歇机构)。烟包输送带传动机构是烟包移位、歪斜及 5 号轮夹烟中最难处理也是最难判断的故障, 其共轭凸轮间歇机构如图 7 所示。

共轭凸轮间歇机构的传动精度高, 共轭凸轮的传动原理是通过两片凸轮同时控制一从动件, 所以共轭的两片凸轮必须严格保证一进一退, 即你退我进, 否则机构会卡死或损坏。如图 9 所示。共轭凸轮间歇机构由于高速运动和自身间歇运动, 故机构内的凸轮和滚子受到较大的力, 凸轮的传动弧面、定位弧面和滚子表面产生磨损, 磨损后凸轮工作表面与滚子工作面间隙增大, 导致凸轮机构传动和定位不精确。

同时, 随着磨损加剧, 间隙不断变大, 凸轮与滚子的运动冲击变大, 导致滚子损坏和滚子内部的轴销折断, 最终会导致 5 号轮夹烟。

凸轮机构的凸轮和滚子间隙变大, 应更换相应损坏件, 共轭凸轮间歇机构的凸轮和滚子啮合是没有间隙的, 传动弧面和定位弧面与滚子啮合是均匀的、对称的, 实现运动是一进一退, 一边是传动弧面工作, 另一面是定位弧面工作, 在更换凸轮与滚子时, 要进行凸轮与滚子间隙调整, 使凸轮滚子啮合间隙为零。由于支撑座是偏心的, 因此可通过调整凸轮轴两端支承座来实现。
