# 汽车轮毂疲劳裂纹的原因分析

针对汽车轮毂在台架试验后产生疲劳裂纹的问题, 采用体视显微镜、金相显微镜、扫描电镜和硬度测试设备等, 对失效的汽车轮毂的成分、组织和性能进行分析。结果表明: 失效的主要原因是热影响区与焊接区附近有脆性氧化夹杂物形成裂纹源; 焊接热影响区的马氏体板条粗化, 承受疲劳载荷的能力弱导致疲劳开裂。

# Fatigue Cracks Analysis of Automotive Wheel Hubs

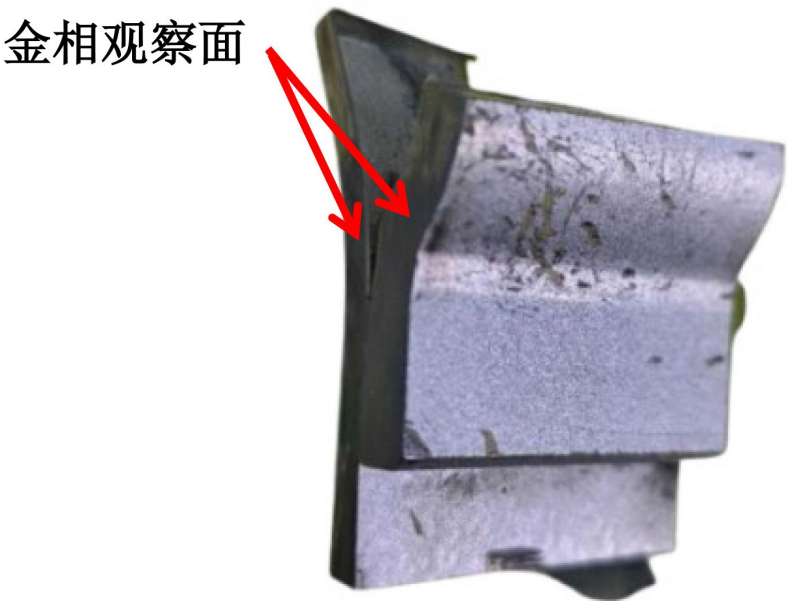
Figure 2. Microstructure observation area diagram of the tested steel  
图 2. 试验钢的金相观察部位图

图 2 为金相观察面取垂直裂纹截面, 如图 1 黑线所示, 其经过手动研磨和抛光后再用体积分数为 4% 的硝酸酒精溶侵蚀 15 s, 侵蚀完成后用清水冲洗去除侵蚀液, 再用酒精冲洗去水, 之后使用吹风机吹干进行组织分析(HAL 100 型金相显微镜), 对未失效各部位金相组织进行对比研究。最后, 使用显微硬度计(HV-1000B)对各部位硬度进行测试分析, 加载力为 500 gf。
