西南地区严重飞机积冰环流分型研究

本文基于2015~2020年西南地区语音式航空器空中积冰报告资料和ERA5再分析资料, 按照较为严重飞机积冰报告为标准, 对造成严重飞机积冰的环流背景分为冷空气切变线/低涡型、冷空气型、切变线/低涡型和高空槽型共4个类型, 为西南地区飞机积冰预报业务及管制人员更有效地指挥飞机避开可能存在的积冰区提供便利。

Research on Classification of Circulation Patterns for Severe Aircraft Icing in Southwest China

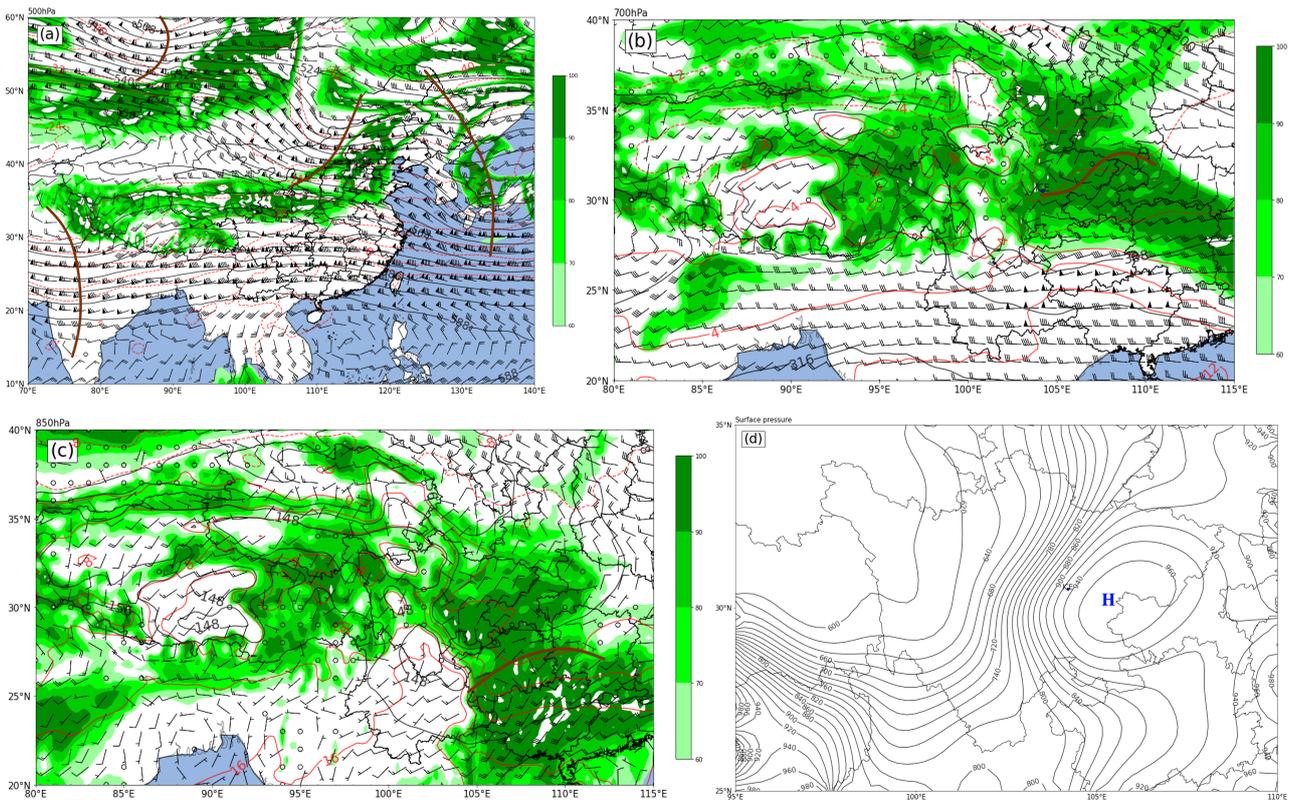
Figure 1. Circulation patterns at 500 hPa (a), 700 hPa (b), 850 hPa (c) and surface pressure field (d) at 13:00 on 18 January 2020 (The black solid lines, red dashed lines, green shadings, and wind barbs in panels (a), (b), and (c) represent geopotential height, temperature, relative humidity, and wind field, respectively; the black dots in panel (b) denote the locations of icing occurrences; the black solid lines in panel (d) indicate surface pressure)

图 1. 2020 年 1 月 18 日 13 时 500 hPa (a)、700 hPa (b)、850 hPa (c) 环流形势及地面气压场 (d) (图 (a)、(b)、(c) 中黑色实线、红色虚线、绿色阴影、风向杆分别为位势高度、温度、相对湿度、风场, 图 (b) 中黑色点代表积冰发生位置, 图 (d) 中黑色实线为地面气压)

以 2020 年 1 月 18 日 13 时 35 分(北京时间, 下同, 图 1)的严重飞机积冰报告为例, 在 500 hPa 高空图上中高纬度地区呈两槽一脊形势, 东部地区有一槽位于我国华北至蒙古东部一带, 西北部浅槽位于西西伯利亚以南, 南支槽在青藏高原西南部逐渐发展, 整个西南地区受青藏高原东部偏西气流控制, 相对湿度偏低。

700 hPa 与 850 hPa 均在西南地区东北方向有显著偏北气流引导冷空气南下影响西南地区东北部, 且在川渝地区相对湿度较大, 均在 90%以上, 在 700 hPa 上四川盆地至重庆区域北部地区有东北 - 西南向切变线, 积冰点位置受此切变线影响, 产生较为显著的垂直上升运动。此外地面冷空气主体已由四川东北部进入盆地内, 整个四川盆地内受冷性地面高压控制。

在这一类环流配置中, 高层 500 hPa 无显著影响天气系统, 而是由中低层环流占主导因素, 其较高的相对湿度, 同时 700 hPa 或 850 hPa 上的切变线配合冷空气入侵影响, 多产生层状云云系, 同时处在适宜的温度范围时, 云中就会存在大量过冷却液滴, 当飞机在云中飞行时极易产生积冰, 长时间飞行时甚至可能会出现对飞行影响较大的中度及以上程度积冰。

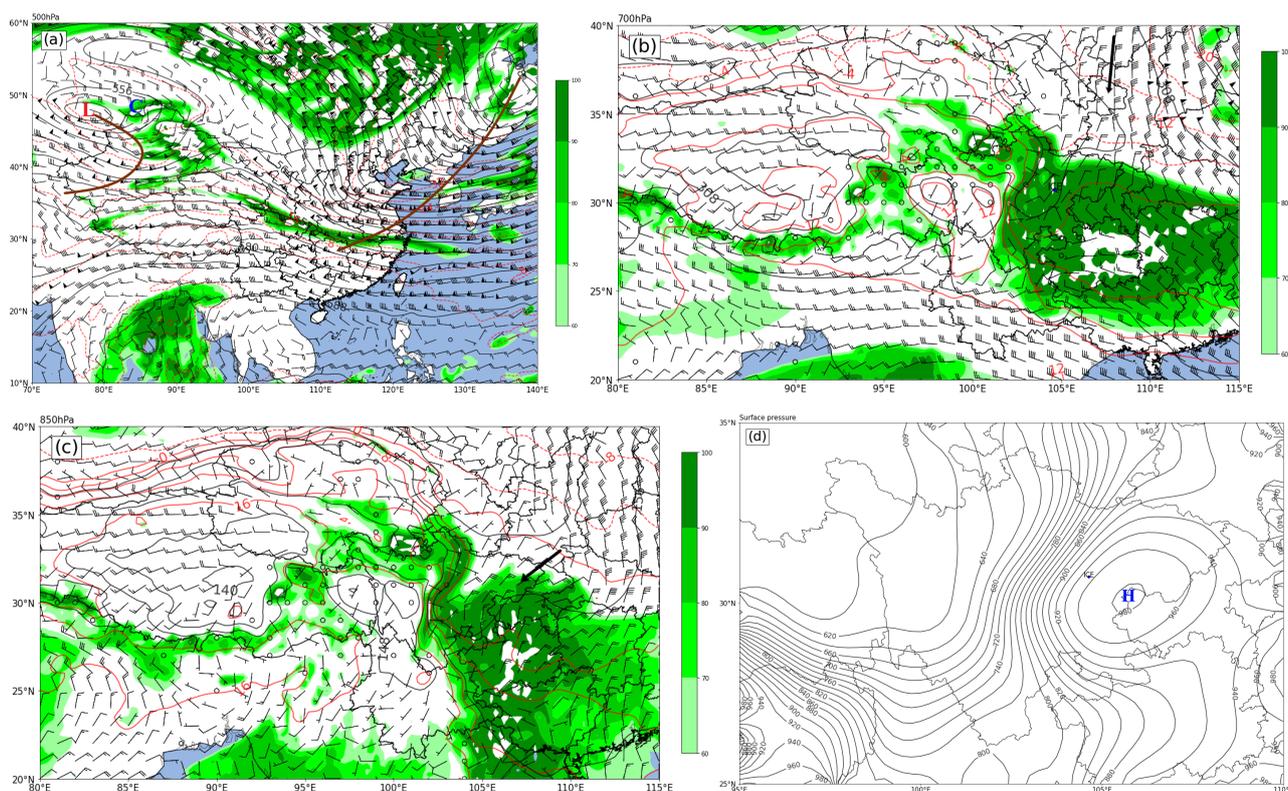
Figure 2. Circulation patterns at 500 hPa (a), 700 hPa (b), 850 hPa (c) and surface pressure field (d) at 19:00 on 7 December 2017 (The black lines with arrows indicate significant cold advection; other legends are the same as in Figure 1)

图 2. 2017 年 12 月 7 日 19 时 500 hPa (a)、700 hPa (b)、850 hPa (c) 环流形势及地面气压场 (d) (黑色带箭头线条为显著冷平流, 其余图例同图 1)

2015~2020年间西南地区25例较为严重飞机积冰报告中,冷空气型共出现了9次,占到总严重积冰报告的36%,在西南地区出现冷空气型大气环流背景的严重积冰概率较大。以2017年12月7日19时13分发生的一次严重积冰报告为例,飞机在成都平原富家场附近上空2100~3900米的进近区域范围发生了一次严重程度积冰。图2为发生严重积冰期间大气环流形势,500 hPa上在我国新疆西北部和东北地区东部各有一冷性低涡,温度槽落后于高空槽,有显著冷平流南下影响西南地区东部。700 hPa和850 hPa西北地区东部至西南地区东部均受偏北气流控制,引导冷空气南下入侵四川盆地,与盆地内的暖湿气团交汇,产过冷却液滴。这一类环流形势与冷空气切变线/低涡型较为相似,但其产生云系和云中液滴的动力条件较弱,以冷暖气团交汇为主,无显著动力抬升系统。

此次严重积冰个例发生在3000米的高度,正处于700 hPa左右的层次,在700 hPa上 0°C 等温线已经压过川滇交界处,积冰报告点附近处于 -4°C 至 -8°C 之间,且积冰报告点的相对湿度在90%以上,较高的相对湿度配合适当的温度范围就会在云中出现大量过冷却水滴,从而导致严重飞机积冰的发生。

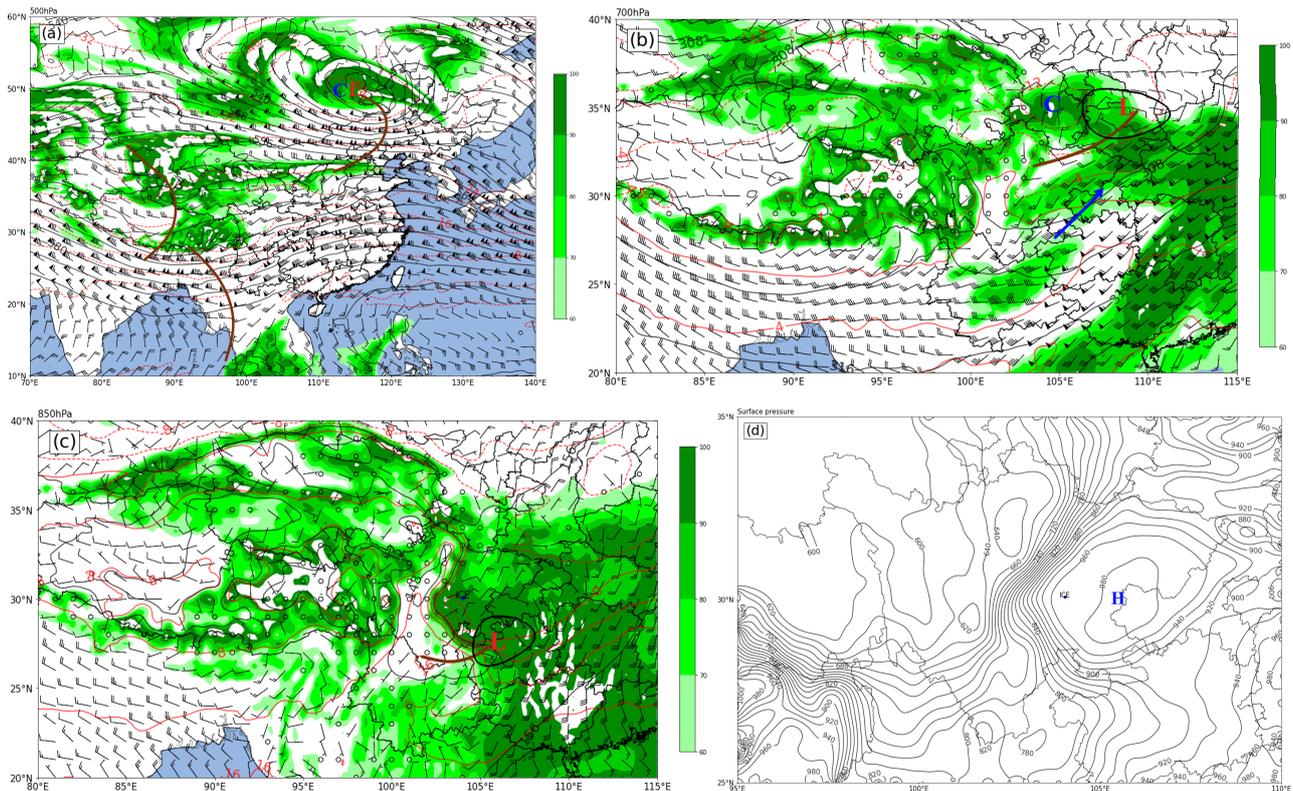
Figure 3. Circulation patterns at 500 hPa (a), 700 hPa (b), 850 hPa (c) and surface pressure field (d) at 21:00 on 3 January 2019 (The blue lines with arrows indicate the jet stream; other legends are the same as in Figure 1)

图 3. 2019 年 1 月 3 日 21 时 500 hPa (a)、700 hPa (b)、850 hPa (c) 环流形势及地面气压场 (d) (蓝色带箭头线条为急流, 其余图例同图 1)

如图 3 所示, 以 2019 年 1 月 3 日 21 时 56 分的严重积冰报告为例, 在 500 hPa 上东北至华北地区受东北冷涡控制, 而西北地区北部有一弱脊, 在青藏高原的南部南支槽发展东移, 整个西南地区均受来自印度洋和南海的西南暖湿气流影响。700 hPa 上四川东北部至陕西南部地区和 850 hPa 川渝交接处均有一低涡, 此次严重积冰报告点的位置位于 700 hPa 辐合的西南部, 低空急流的左侧, 此时冷中心位置仍处在甘南地区。850 hPa 上积冰点位于辐合后部, 该点处于相对湿度较大的大值区域, 温度在 $-4^{\circ}\text{C}\sim-8^{\circ}\text{C}$ 之间, 有利于积冰的形成。积冰点在地面处于高压后部的均压场中。切变线/低涡型环流形势主要是高层 500 hPa 南支槽东移发展, 是一条暖湿气流输送带, 配合西南地区东部中低层的切变或辐合影响, 无显著冷平流影响, 尤其是在冬季, 容易在西南地区东部形成大片云系, 从而产生飞机积冰。

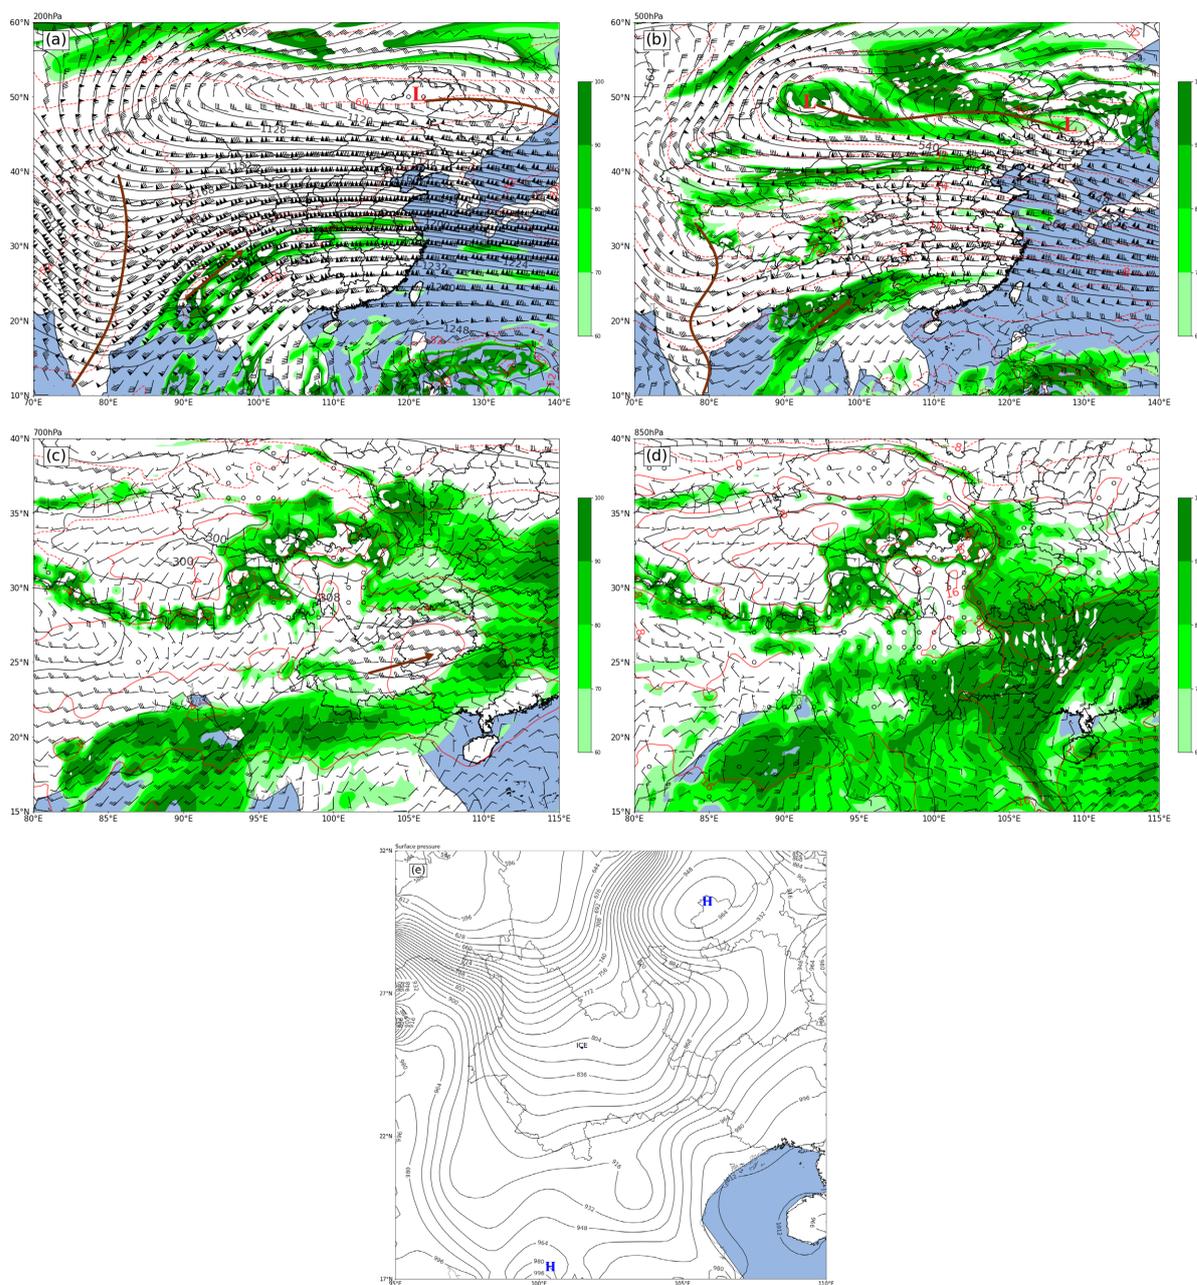
Figure 4. Circulation patterns at 200 hPa (a), 500 hPa (b), 700 hPa (c), 850 hPa (d) and surface pressure field (e) at 23:00 on 1 January 2018 (The brown lines with arrows indicate the jet stream; other legends are the same as in Figure 1)

图 4. 2018 年 1 月 1 日 23 时 200 hPa (a)、500 hPa (b)、700 hPa (c)、850 hPa (d) 环流形势及地面气压场 (e) (棕色带箭头线条为急流, 其余图例同图 1)

高空槽型在西南地区 25 个严重积冰报告个例中仅出现一次, 而在 2015~2020 年间 656 次飞机积冰报告中, 由于高空槽引起的积冰报告共有 81 次, 且积冰报告高度在 4000~4500 米及以上, 其中以轻到中等强度积冰报告为主, 虽然积冰强度不大, 但其发生此数占到总报告次数的 12.3%, 且高空槽型积冰报告中的 58 次发生在云南地区, 因此云南地区飞机积冰过程受高空槽型影响较大。以 2018 年 1 月 1 日 15 时 37 分发生的这次严重积冰报告为例, 机组报告高度为 4800 米, 位置在楚雄附近, 此次严重积冰报告环流形势如图 4 所示, 在 200 hPa 上高空槽前有一东北向的高空急流, 积冰点位于急流右侧。500 hPa 上南支槽发展深厚, 其槽前的西南急流输送印度洋的暖湿气流影响西南地区南部, 同时积冰报告点附近风速的辐合

促进垂直运动加强。低层 700 hPa 和 850 hPa 上均以偏南气流为主, 在云南东部至贵州区域有一西南低空急流, 积冰报告点在急流左侧。地面上处于云贵高原低压控制, 但气压梯度较大, 地面南风风速较大。

这一类严重积冰报告的环流形势主要受高低空急流耦合, 配合中低层暖湿平流造成位势不稳定层结从而产生降水云系, 云中含有大量液滴, 在 500 hPa 上积冰报告点附近, 处于温度 $-8^{\circ}\text{C}\sim-12^{\circ}\text{C}$ 等温线之间, 相对湿度大于 90%, 同时伴随风速辐合, 是 5000 米高度的云中充满过冷却液滴, 当飞机在云中穿梭或飞行时极易产生积冰。
