# 核电阀门旁轴送丝激光熔覆司太立合金工艺研究

针对核级阀门密封面原位修复需求, 本文采用旁轴送丝激光熔覆工艺在A42AP钢表面制备Stellite 6合金熔覆层, 系统研究扫描速度对熔覆层成形质量及力学性能的影响规律。通过着色渗透检测、截面金相分析与显微硬度测试, 评价不同热输入条件下的熔覆层缺陷敏感性、几何精度及截面硬度分布特征。结果表明: 三种扫描速度下均可获得表面成形良好、无裂纹未熔合等缺陷的熔覆层; 随扫描速度提升, 线能量密度降低导致熔池存在时间缩短, 熔覆层厚度由 $3190 \pm 57 \mu\text{m}$ 递减至 $1632 \pm 85 \mu\text{m}$ , 且厚度波动幅度增大; 熔覆层硬度均显著高于基体, 但随扫描速度增加呈下降趋势且均匀性劣化, 高速扫描下热输入不足导致的层间重熔不充分及冷却速率过快, 是硬度离散度增大的主要原因。

# Research on Laser Cladding Process of Stellite Alloy for Nuclear Power Valves with Side-Axial Wire Feeding

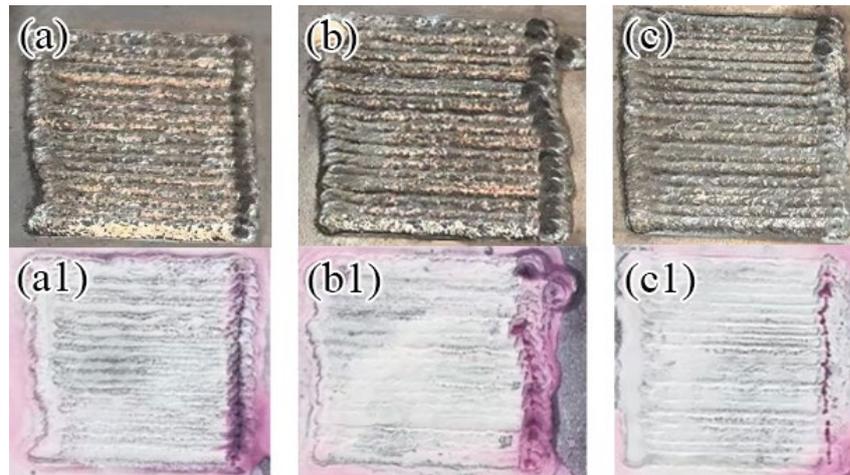
**Figure 1.** Surface morphologies and non-destructive testing results of Stellite 6 coatings at different scanning speeds: (a) 300 mm/min; (b) 400 mm/min; (c) 500 mm/min

**图 1.** 不同扫描速度 Stellite 6 涂层形貌及探伤结果: (a) 300 mm/min; (b) 400 mm/min; (c) 500 mm/min

采用旁轴送丝激光熔覆工艺在 A42AP 基体表面制备 Stellite 6 合金层,如图 1(a)~(c)所示。在不同扫

描速度(300 mm/min, 400 mm/min, 500 mm/min)条件下, 熔覆层表面均呈现均匀连续的金属光泽, 无明显氧化变色、飞溅粘附或宏观裂纹。

对熔覆层进行渗透无损检测, 如图 1(a1)~(c1)所示。三种扫描速度下制备的熔覆层表面及近表面均无可显示裂纹、未熔合或线状缺陷, 熔覆层与基体结合界面连续完整, 满足核级阀门密封面修复的无损检测验收要求。初步证实旁轴送丝激光熔覆工艺在所述参数窗口内具有良好的工艺稳定性与抗裂敏感性。

(1) 在激光功率 2.5 KW、搭接率 50%的工艺条件下，三种扫描速度(300, 400, 500 mm/min)均可获得表面成形良好、无裂纹气孔等缺陷的熔覆层，着色渗透检测均未发现可显示缺陷。

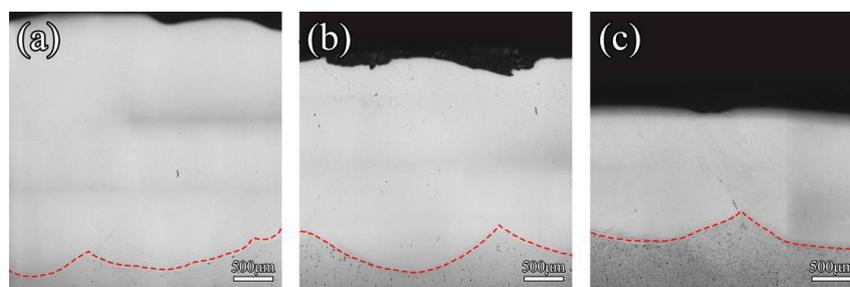
**Figure 2.** Cross-sectional morphologies of Stellite 6 cladding layers by side-feed laser cladding: (a) 300 mm/min; (b) 400 mm/min; (c) 500 mm/min

**图 2.** 旁轴送丝激光熔覆 Stellite 6 熔覆层横截面形貌: (a) 300 mm/min; (b) 400 mm/min; (c) 500 mm/min

沿熔覆层横截面制备金相试样, 经研磨抛光后观察, 熔覆层截面宏观形貌如图 2 所示。三种扫描速度条件下的熔覆层与基体均实现了良好的冶金结合, 界面处未见未熔合、夹杂或气孔等缺陷, 熔合线清晰连续。熔覆层内部致密, 未发现明显的凝固缩孔或气孔缺陷, 证实旁轴送丝方式在稳态熔覆过程中具有良好的熔池稳定性与排气能力。

(2) 三种工艺下熔覆层与基板结合良好，界面处未观察到未熔合、夹杂等缺陷。随着扫描速度由 300 mm/min 提升至 500 mm/min，熔覆层厚度由  $3190 \pm 57 \mu\text{m}$  递减至  $1632 \pm 85 \mu\text{m}$ ，且厚度波动随速度增加而增大。

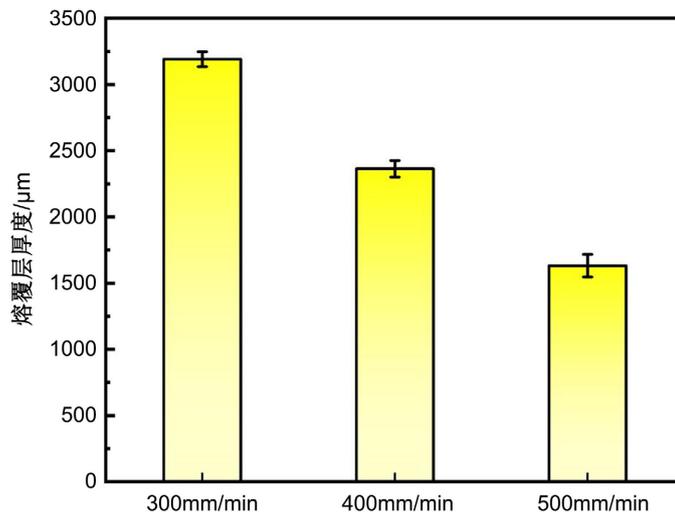
**Figure 3.** Cladding layer thickness under different process parameters  
**图 3.** 不同工艺下熔覆层厚度

对熔覆层几何尺寸进行定量分析, 结果如图 3 所示。300 mm/min 时, 熔覆层厚度为  $3190 \pm 57 \mu\text{m}$ ; 400 mm/min 时, 熔覆层厚度为  $2363 \pm 63 \mu\text{m}$ ; 500 mm/min 时, 熔覆层厚度为  $1632 \pm 85 \mu\text{m}$ 。结果表明, 随着扫描速度的提升, 热输入降低, 熔覆层厚度呈现显著递减趋势。这是由于线能量密度随扫描速度增加而降低, 熔池存在时间缩短, 单位长度内沉积的熔覆材料减少所致[11][12]。

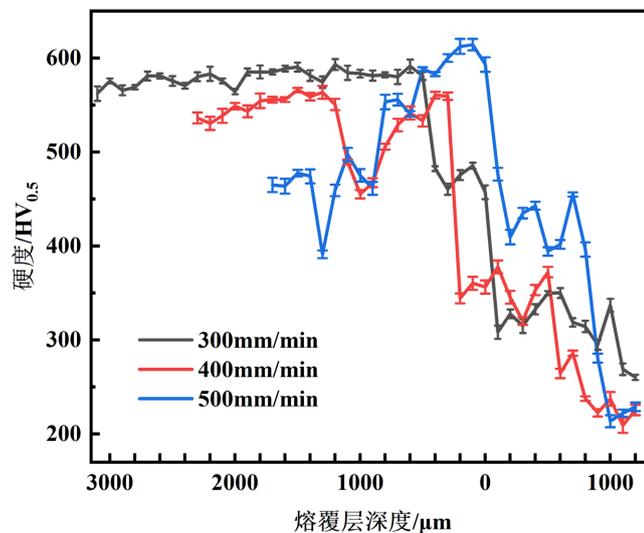
**Figure 4.** Cross-sectional hardness distribution of cladding layers under different process parameters  
**图 4.** 不同工艺下熔覆层截面硬度

不同扫描速度下,沿熔覆层顶部垂直贯穿至基体内部硬度的变化趋势测试如图 4 所示。当扫描速度为 300 mm/min 时,熔覆层硬度为  $589.56 \pm 8.06 \text{ HV}_{0.5}$ ,截面硬度分布平缓且均匀;当扫描速度为 400 mm/min 时,熔覆层硬度为  $535.33 \pm 31.09 \text{ HV}_{0.5}$ ,呈明显阶梯式分布;当扫描速度为 500 mm/min 时,熔覆层硬度为  $522.43 \pm 67.23 \text{ HV}_{0.5}$ ,截面硬度分布极不均匀,呈剧烈波动状态,随着深度的增加,硬度先降低后增加。400 mm/min 和 500 mm/min 条件下观察到的硬度阶梯式分布与剧烈波动,与多道搭接过程中的热循环机制密切相关[13]。后续搭接道次对已凝固层的热作用导致搭接区经历回火软化,形成周期性硬度低谷,而道中心区域则保留较高的原始硬度,从而呈现软硬交替的层状分布特征[14]。

三种工艺均可获得的熔覆层硬度显著高于基体( $200 \text{ HV}_{0.5}$ )。但随着扫描速度提升,熔覆层硬度整体呈

下降趋势，且截面均匀性显著劣化。300 mm/min 时，适中的热输入与冷却速率有利于形成均匀细密的枝晶组织和弥散分布的碳化物，故硬度高且波动小[15] [16]。400 mm/min 时，热输入降低导致部分区域熔化不充分，形成硬度高低交替的层状分布[17] [18]。500 mm/min 时，过高的扫描速度使熔池存在时间过短，冷却速率过快且不稳定，导致元素烧损或异常相析出[19]-[21]，造成硬度在 391 HV0.5 至 614 HV0.5 间剧烈震荡。这种不均匀的硬度分布将显著增加密封面研磨加工的难度，且易在软硬交界处萌生疲劳裂纹[22]，影响阀门启闭寿命。

(3) 三种扫描速度下熔覆层硬度均显著高于基体(约 200 HV<sub>0.5</sub>)，但随扫描速度提升，硬度整体呈下降趋势且截面均匀性显著劣化。300 mm/min 时硬度分布平缓，400 mm/min 时呈层状起伏，500 mm/min 时波动剧烈，极不均匀的硬度分布将增加后续机加工难度及服役失效风险。高速扫描下热输入不足导致的层间重熔不充分及冷却速率过快，是硬度离散度增大的主要原因。
