# 玄武岩纤维布加固老旧小区结构的关键技术与应用实践

武文科, 马守恒

# Key Technologies and Application Practices of Reinforcing the Structures of Old Residential Areas with Basalt Fiber Cloth

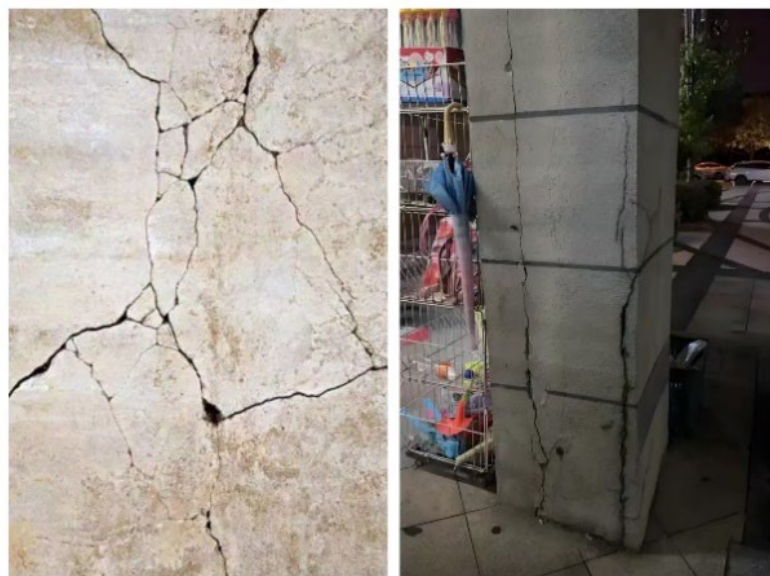
在我们国家的经济和社会的发展下, 人们对住房的质量提出了更高的要求, 对住房的安全也提出了更高的要求[1]。这些小区大多建于上世纪, 由于当时的设计标准、施工的技术以及建筑材料的限制, 加之长期使用过程中的自然老化、维护不善等因素, 很多建筑结构或多或少有些损坏, 如墙体开裂、梁柱变形等问题(如图 1 所示), 给居民的生命财产安全带来了严重威胁。

Figure 1. Cracks in the wall and columns

图 1. 墙体、柱开裂图

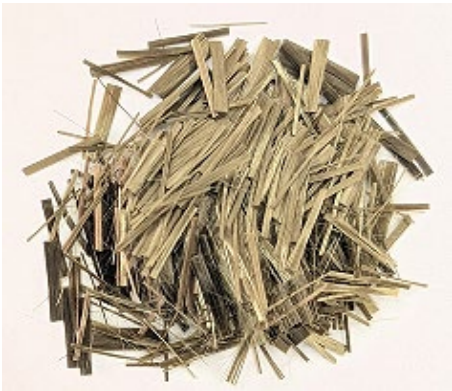
玄武岩纤维是一种无机非金属材料，在建筑领域逐渐崭露头角。它是以天然玄武岩矿石为原料，在1450~1500℃熔融后，通过特殊的拉伸方法制作而成的纤维[2] (如图 2 所示)。

Figure 2. Basalt fiber diagram  
图 2. 玄武岩纤维图

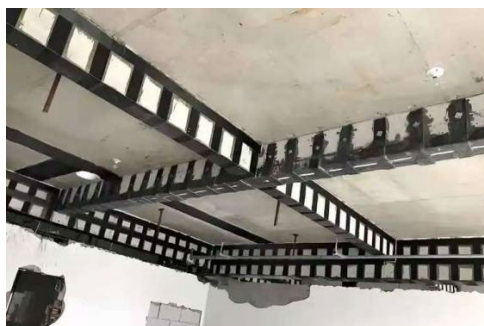
梁底粘贴 BFRP 布(抗弯)与 U 型 BFRP 箍(抗剪)的组合体系，如图 3 所示；U 型箍一般区段间距 200 mm，梁端  $1.5h$  ( $h$  为梁高)加密区间距  $\leq 100$  mm；梁端设置 3 道加密 U 型箍(间距 50 mm)。

Figure 3. Schematic diagram of the structure of the BFRP reinforced beam

图 3. BFRP 加固梁的构造示意图

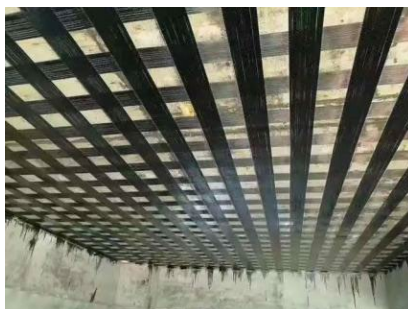
板底采用正交网格( $0^\circ/90^\circ$ )布置，如图 4 所示；增设  $45^\circ$ 放射状 BFRP 布带(宽度 300 mm)，控制板角裂缝扩展；边界锚固：BFRP 布延伸至梁侧  $\geq 100$  mm，与梁 U 型箍形成机械锚固体系。

Figure 4. Schematic diagram of the structure of the BFRP reinforced floor slab

图 4. BFRP 加固楼板的构造示意图
