# 钼镧合金管焊接工艺研究

文章针对钼镧合金材料, 进行了焊接试验方案的设计, 详述了焊接试验过程, 采用手工氩弧焊对钼镧合金管进行焊接试验, 并对焊缝进行了渗透检测和氦检漏试验。通过试验, 得出了钼镧合金的焊接工艺参数, 实现了钼镧合金管道焊接成型, 对于钼镧合金材料的焊接成型具有一定的借鉴意义。

# Study on Welding Technology of Molybdenum-Lanthanum Alloy Tubes

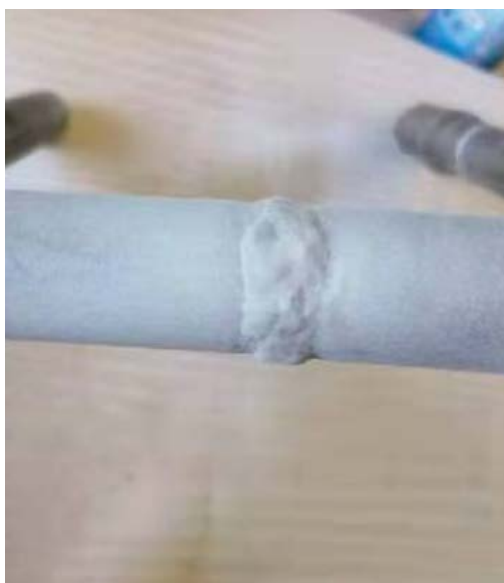
按照 NB/T47013.5-2015《承压设备无损检测第 5 部分: 渗透检测》要求, 对焊缝进行渗透检测, 焊缝无损检测结果如图 1 所示, 根据检测结果可知焊缝无裂纹、气孔等缺陷产生, 焊缝质量符合 NB/T47013.5-2015 I 级要求。

Figure 1. Non-destructive testing image of weld seam  
图 1. 焊缝无损检测效果图

对上述试验结果进行分析, 焊缝未产生裂纹、气孔等缺陷, 主要是因为以下原因:

1) 由于钼具有较高的熔点及硬度, 且有低温脆性、高温强还原性的特点, 对气体杂质氧、氮等十分敏感, 其中氧的影响最大, 本文在焊接前首先对母材及焊材表面采用无水乙醇、硫酸、盐酸等溶液进行清洗, 降低了管材和焊丝表面存在的氧化物及杂质影响。

2) 由于钼的起始再结晶温度不超过  $1000^{\circ}\text{C}$ ，而钼的熔点大约  $2620^{\circ}\text{C}$ ，熔焊时焊点附近远高于  $1000^{\circ}\text{C}$ ，在此条件下钼晶粒进行再结晶长大，另外焊接时焊缝区域因高温作用而产生热应力，形成显微缺陷或者使原始微缺陷在热应力作用进一步扩展。因此，本文在焊接前对焊件进行  $850^{\circ}\text{C}$  真空热处理，使得材料中附着的有害气体(氧、氮等)排出，提高材料纯度，减少焊接气孔、裂纹等缺陷的产生。

3) 如果钼钽合金焊接不预热，过快的冷却速度很容易产生淬硬组织，从熔合线处开裂，在焊前先将焊接区域两侧  $100\sim 150\text{mm}$  范围内预热至  $200^{\circ}\text{C}\sim 300^{\circ}\text{C}$ ，预热时间控制在  $10\text{ min}$  以内，以减小焊接时的热冲击及应力，从而避免焊接裂纹的产生；此外焊前预热使得待焊接件中附着的有害气体(如氧气、氮气等)充分排出，提高了待焊接件的纯度，减少了焊接气孔产生。
