# 石岛湾海岸带保护修复工程岸滩稳定性评估

# Assessment of Beach Stability of Shidao Bay Coastal Protection and Restoration Project

我国海岸带资源丰富, 整治修复海岸带的生态和社会效果日益显现。海岸整治修复成为保护海岸带生态环境、恢复海岸带资源的重要手段[2]。作为岸线资源自然属性的关键因子, 岸滩稳定性(亦称岸线稳定性)是所有沿岸工程均需关注的基本问题[11]。威海市石岛湾海岸带保护修复项目是中央财政支持的海洋生态保护修复资金项目, 基于此本文对威海市石岛湾海岸带保护修复工程的岸滩稳定性进行了评估。

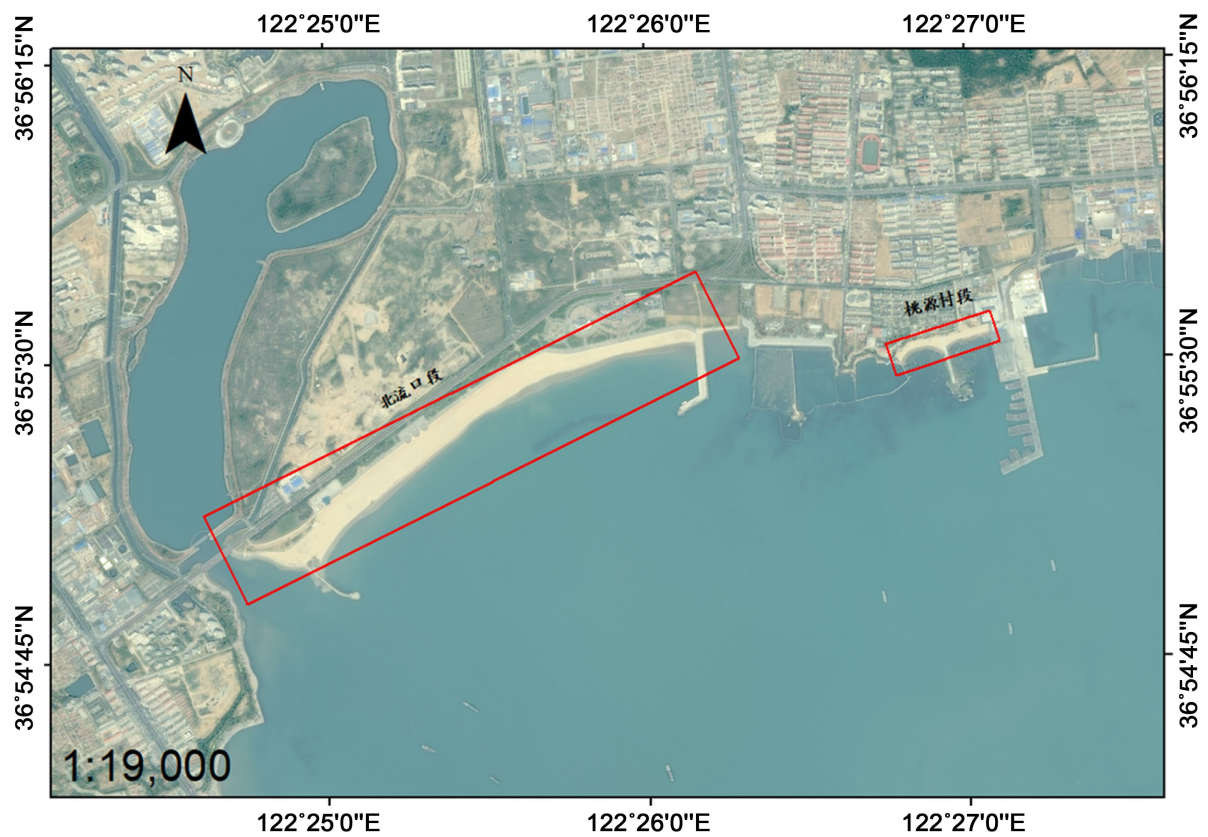
Figure 1. Revised remote sensing image  
图 1. 修复后的遥感影像图

石岛湾海岸带保护和修复工程位于荣成市石岛湾海域, 修复范围从平面上分布为两段: 北流口岸段和桃园村岸段。针对项目区海岸带问题, 为有效防止石岛湾北流口沙滩等处的生态环境继续退化并有效降低海洋风暴灾害对滩后陆地的威胁, 通过拆除和修整不合理构筑物、补砂、辅助工程(丁坝、拦沙堤、潜堤)、植被修复等措施和手段, 保护和修复石岛湾北流口沙滩、石岛湾桃园村沙滩共计约 2.926 km, 恢复干滩面积约 0.2113 km<sup>2</sup>, 具体修复内容见图 1。

由项目遥感影像可知, 北流口段海滩平面形态为袋状, 该指标赋值为 5; 桃源村段海滩分为两部分, 左侧海滩平面形态为弧状, 右侧海滩平面形态为平直状态, 该指标赋值分别为 3 和 2, 在这里取其平均值 2.5。

根据遥感影像及工程设计内容, 北流口段的辅助构筑物有离岸堤, 该构筑物离岸距离约 234 m, 堤长约 428.7 m, S/L 比值为 0.55, 该指标赋值为 5; 桃源村段无辅助构筑物, 因此不再对该指标进行赋值。
